Cliente  
**BANCO BRADESCO FINANCIAMENTOS S.A.**

**DADOS DO VEÍCULO**

| | | | <b>CHEVROLET ONIX PLUS</b> | |
| <b>2022</b> | <b>2022</b> | | <b>10MT LT2</b> | <b>BRANCA</b> |

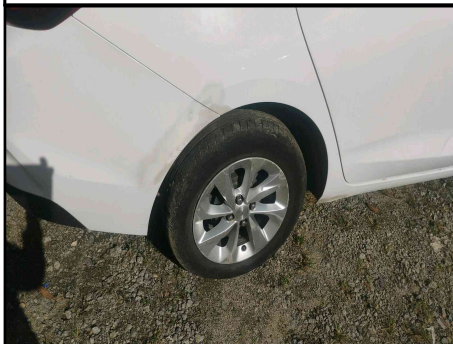
CAIXA DE AR/SOLEIRA DIREITA DANIFICADO(A), CAIXA DE RODA TRASEIRA DIREITA DANIFICADO(A), ETIQUETA ETA COLUNA DANIFICADA

| CAIXA DE RODA TRASEIRA DIREITA | | DANIFICADO(A) |

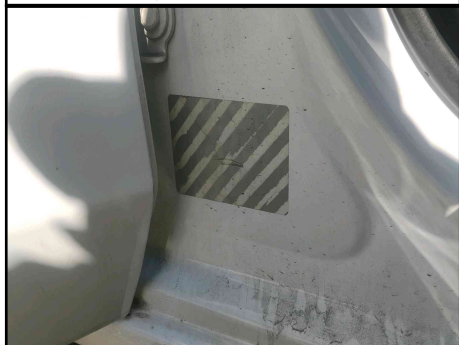
ETIQUETA ETA COLUNA

| ETIQUETA ETA DA COLUNA | | DANIFICADA |

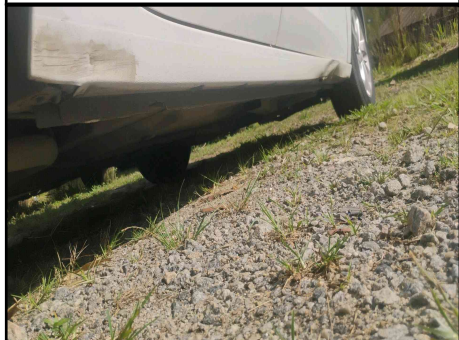
CAIXA DE AR/SOLEIRA DIREITA

| CAIXA DE AR DIREITA | | DANIFICADO(A) |
