Cliente  
**BANCO BRADESCO FINANCIAMENTOS S.A.**

**DADOS DO VEÍCULO**

| ANO FABRICAÇÃO | ANO MODELO | MOTOR BIN | <b>JEEP RENEGADE 18 AT</b> | |

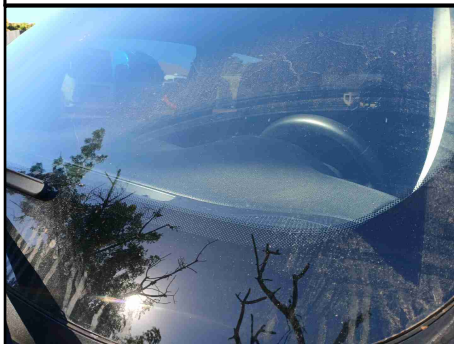
GRAVAÇÃO VIDRO PARABRISA

| GRAVAÇÃO DO VIDRO DO PARA-BRISA | | SEM GRAVAÇÃO |
