Cliente  
**BANCO BRADESCO FINANCIAMENTOS S**

**DADOS DO VEÍCULO**

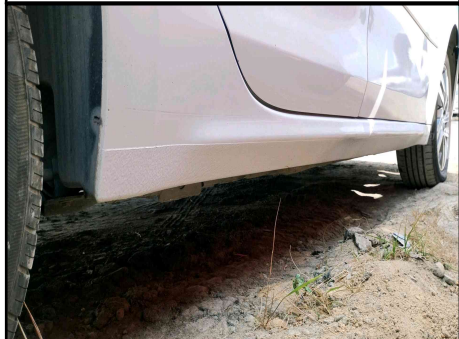
CAIXA DE AR/SOLEIRA DIREITA

**CAIXA DE AR ESQUERDA PEQUENA AVARIA, CAIXA DE AR DIREITA DANIFICADA.**

| CAIXA DE AR DIREITA | | DANIFICADO(A) |

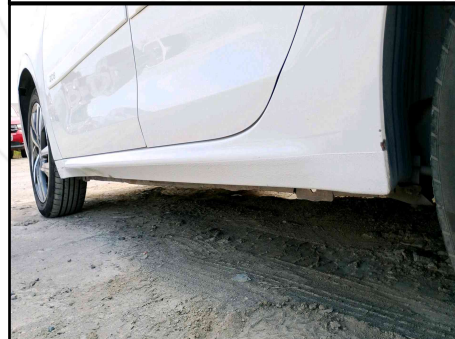
CAIXA DE AR/ SOLEIRA ESQUERDA

| CAIXA DE AR ESQUERDA | | DANIFICADO(A) |
