**CLIENTE**

Cliente  
**CARBUY AUTOMOTIVE BUSINESS LTDA**

**DADOS DO VEÍCULO**

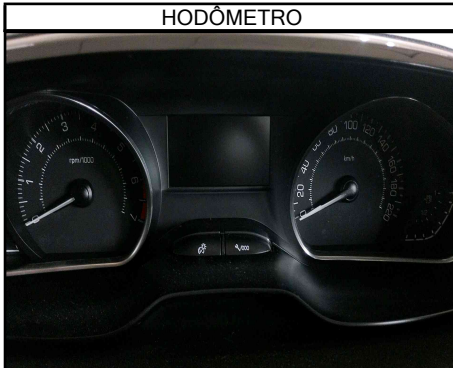
HODÔMETRO

**HODÔMETRO INACESSÍVEL**
