Cliente: **CARBUY AUTOMOTIVE BUSINESS LTDA**CPF / CNPJ: **35.626.178/0001-27**Dt. Pedido: **25/08/2026**Dt. Vistoria: **26/08/2026**Dt. Baixa: **26/08/2026**Local: **HUB (PE)**

Placa: **QYK4J43** Marca: **CHEVROLET** Modelo: **ONIX (PREMIER 1.0 TB 12V AT6)** Cód. Molicar: **01712657-5**  
Chassi: **9BGEP48H0LG200582** Motor: **L4G\*200345059\*** Cor: **Preta** Portas: **4** Ano/Modelo: **2020 / 2020**  
Chassi BIN: **9BGEP48H0LG200582** Motor BIN: **L4G\*200345059\*** Cor BIN: **PRETA** Combustível BIN: **ALCOOL/GASOLINA**  
Câmbio: **AUTOMATICO** Combustível: **Alcool/Gasolina** Renavam: **01234330323** KM: **138652** Cód. Fipe: **004516-0**

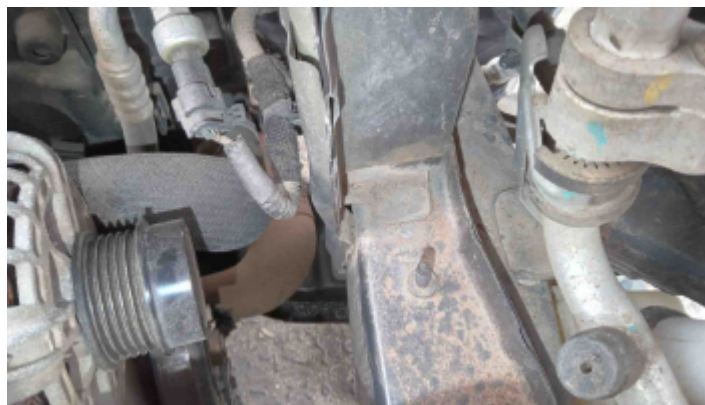
| Com Danos | | | | | |

**VII - Conservação****RUIM****VIII - Comentários****VEICULO POSSUI DANOS NO CONJUNTO ESTRUTURAL:****PAINEL DIANTEIRO DANIFICADO;  
LONAGRINA DIANTEIRA DIREITA DANIFICADA;  
CAIXA DE RODA DIANTEIRA DIREITA DANIFICADA;  
ASSOALHO CENTRAL DANIFICADO.**

Foto Estrutura Longarina Direita

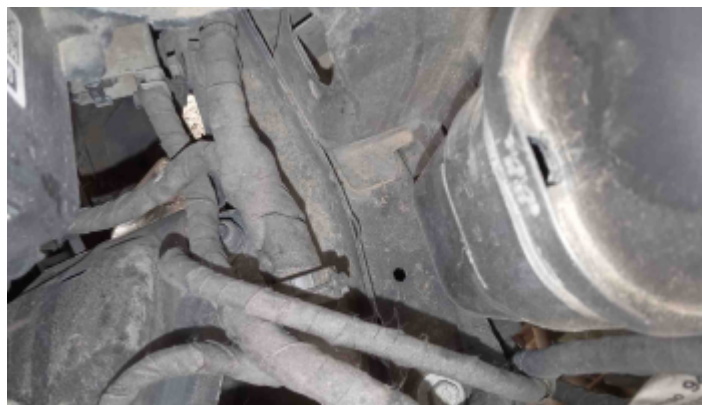
| Com Danos | Sem Danos | Sem Danos | Sem Danos | Sem Danos | Sem Danos |

Foto Estrutura Longarina Esquerda

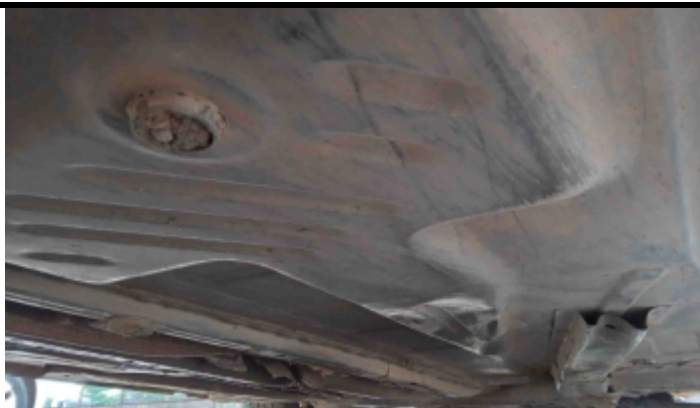
| Com Danos | Sem Danos | Com Danos | Sem Danos | Sem Danos | Sem Danos |

Foto Estrutura Assoalho

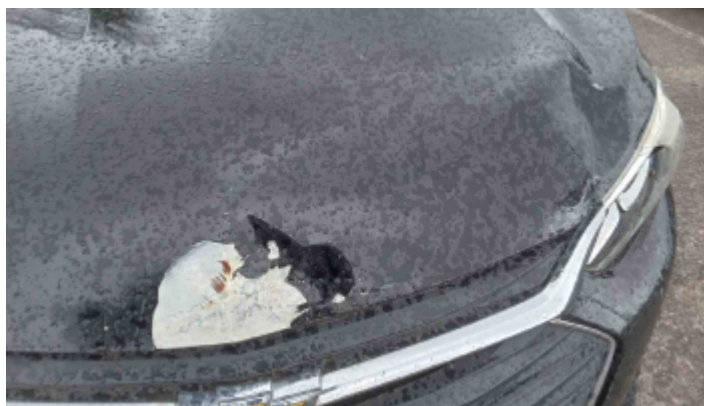
| Com Danos | Sem Danos | Sem Danos | Sem Danos | Sem Danos | Quebrado |

Foto Avaria Capô

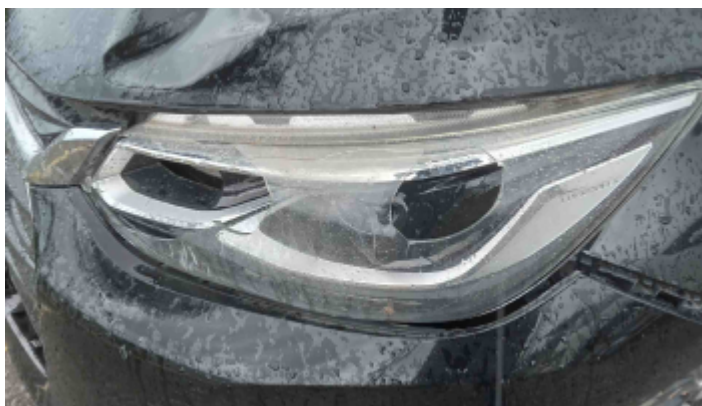
Foto Avaria Farol Esquerdo

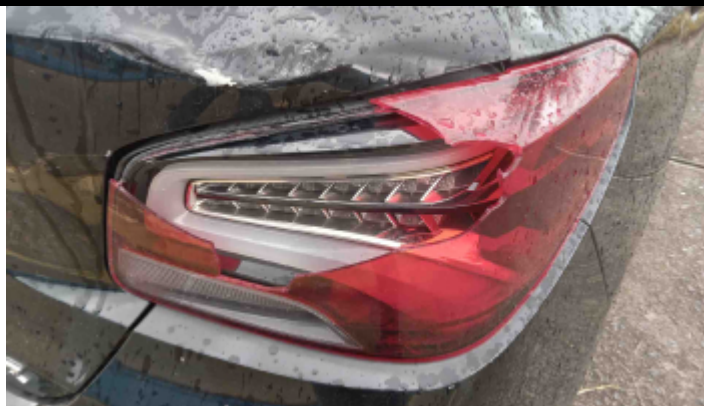
Foto Avaria Lanterna Direita

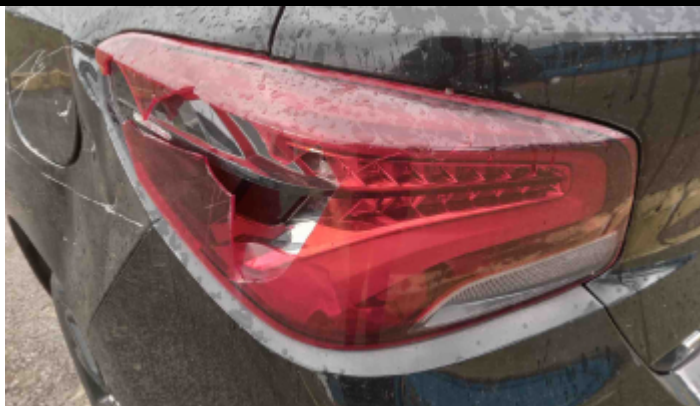
Foto Avaria Lanterna Esquerda

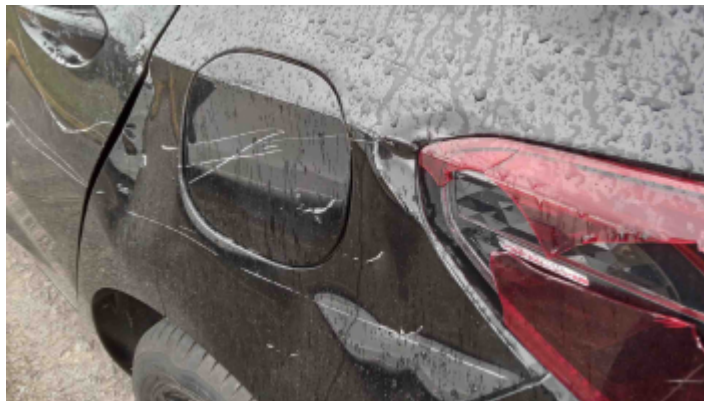
Foto Avaria Lateral Esquerda

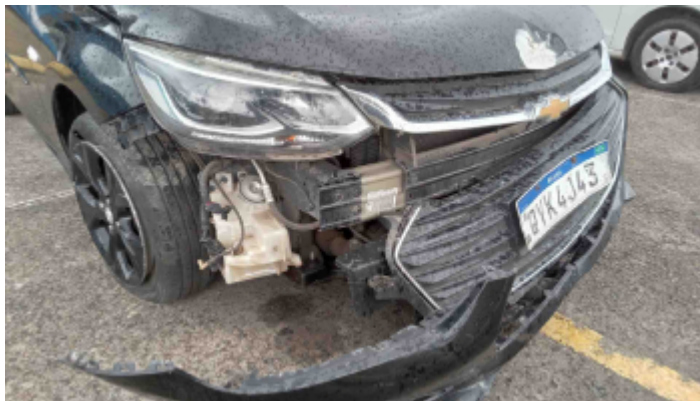
Foto Avaria Pára-Choque Dianteiro

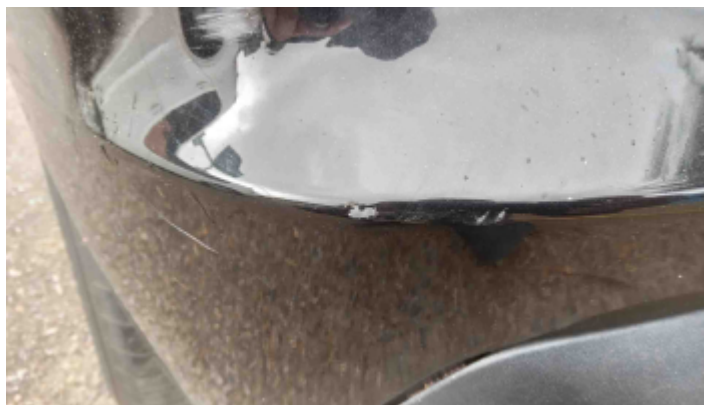
| Sem Danos | Sem Danos | Sem Danos | Sem Danos | Com Danos | Com Danos |

Foto Avaria Pára-Choque Traseiro

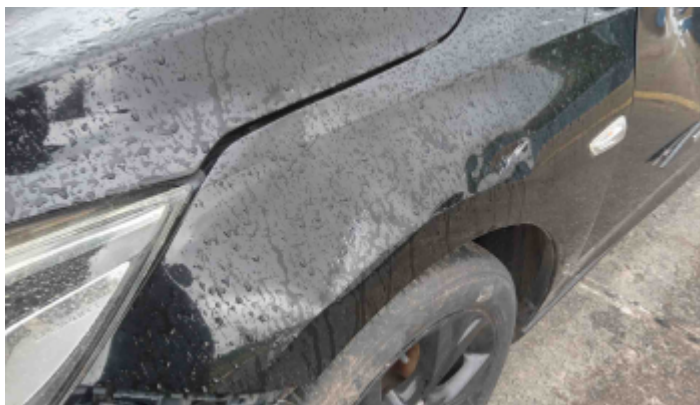
Foto Avaria Pára-Lama Esquerdo

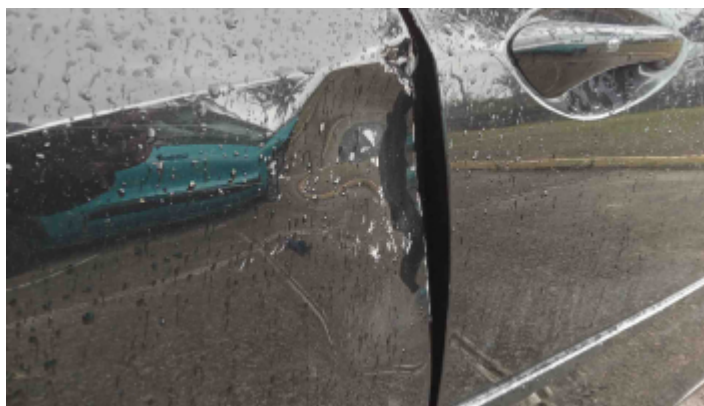
Foto Avaria Porta Direita Traseira

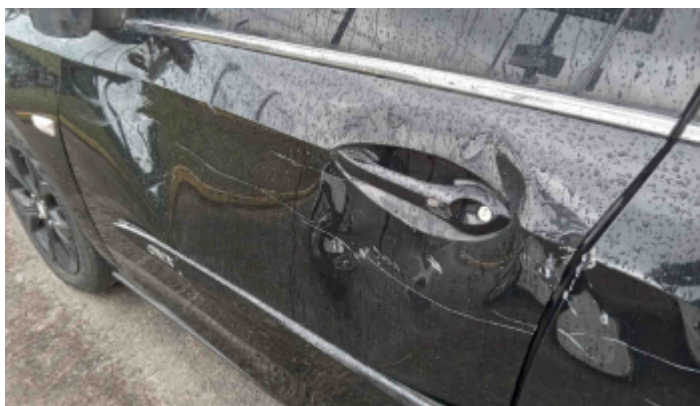
| Sem Danos | Sem Danos | Com Danos | Sem Danos | Pneu Ruim | |

Foto Avaria Porta Esquerda Dianteira

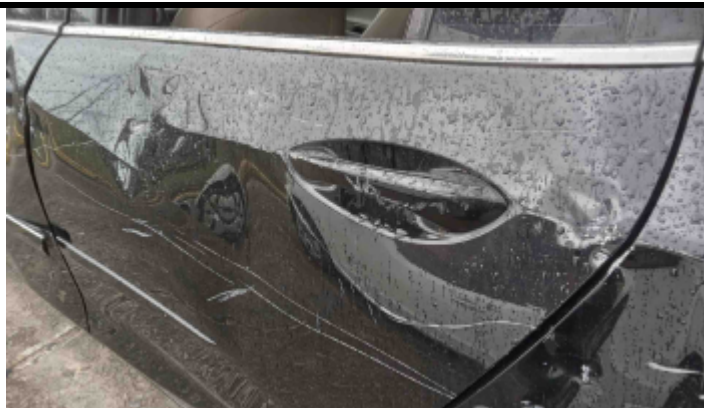
Foto Avaria Porta Esquerda Traseira

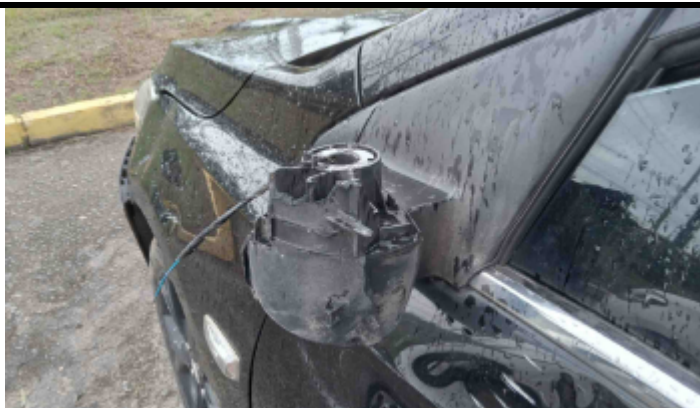
Foto Avaria Retrovisor Esquerdo

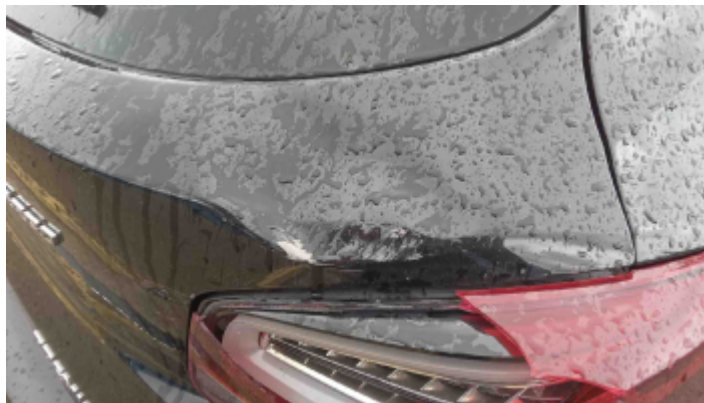
Foto Avaria Tampa do Porta Malas

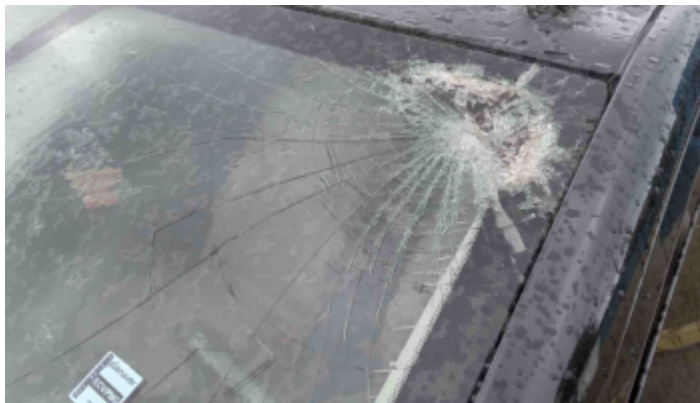
Foto Avaria Vidro Pára-brisa
