## I - Dados do Veículo

Placa: SAG9C78 Marca: JEEP Modelo: COMMANDER (LIMITED T270 4X2 1.3 AT) Cód. Molicar: 07800512-7

**VII - Conservação****RUIM****VIII - Comentários****VEICULO POSSUI DANOS NO CONJUNTO ESTRUTURAL:****COLUNA TRASEIRA ESQUERDA;  
COLUNA CENTRAL ESQUERDA;  
COLUNA DIANTEIRA ESQUERDA;  
FOLHA LATERAL TRASEIRA ESQUERDA;  
CAIXA DE RODA TRASEIRA ESQUERDA.**

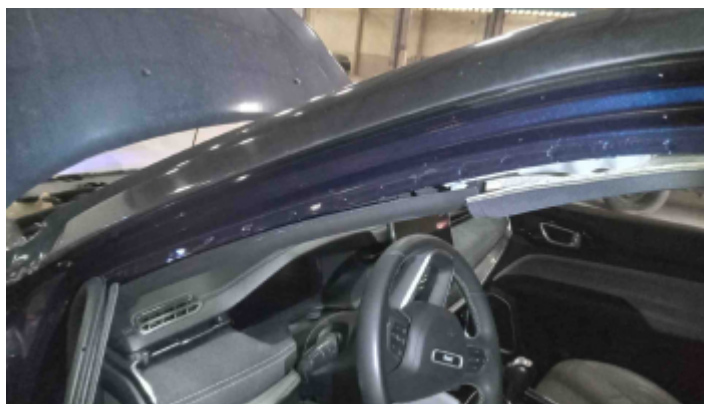
Foto Estrutura Coluna Dianteira Esquerda

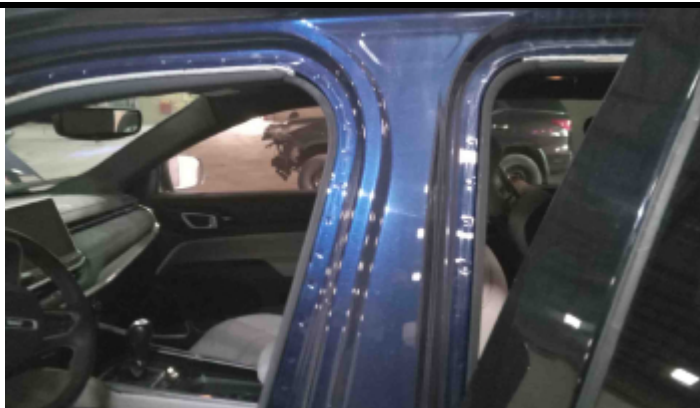
Foto Estrutura Coluna Central Esquerda

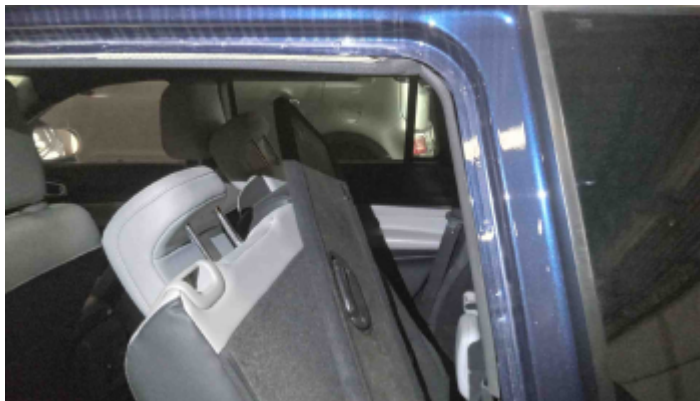
Foto Estrutura Coluna Traseira Esquerda

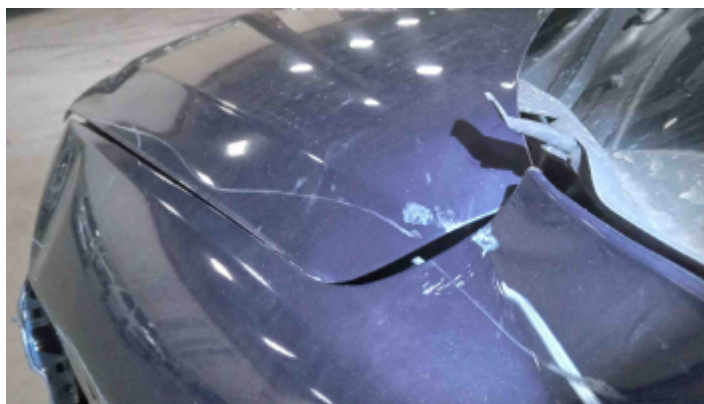
Foto Avaria Capô

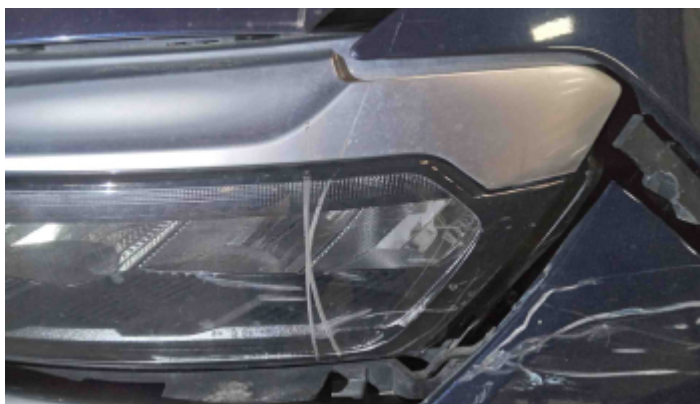
Foto Avaria Farol Esquerdo

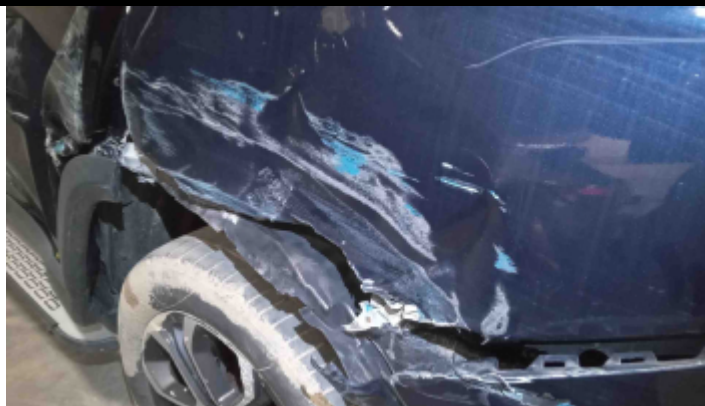
Foto Avaria Lateral Esquerda

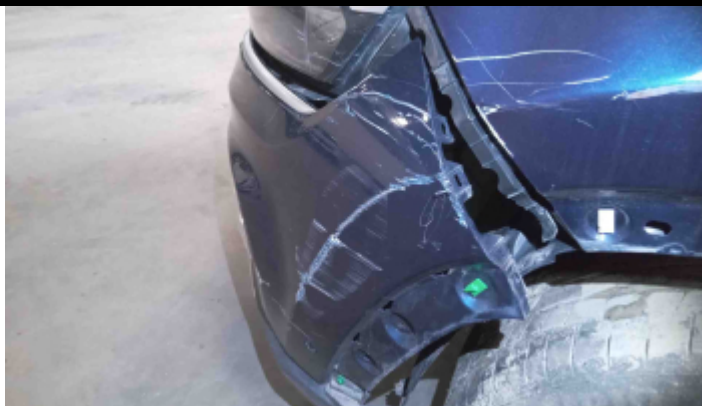
Foto Avaria Pára-Choque Dianteiro

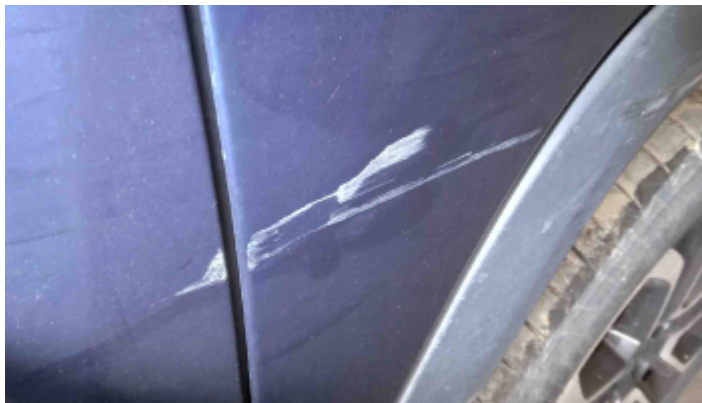
Foto Avaria Pára-Lama Direito

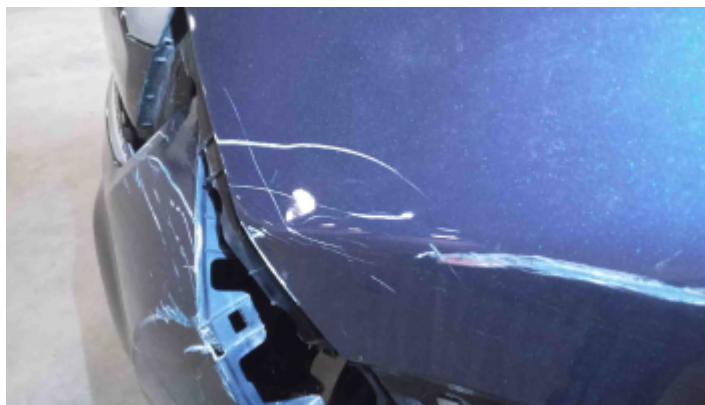
Foto Avaria Pára-Lama Esquerdo

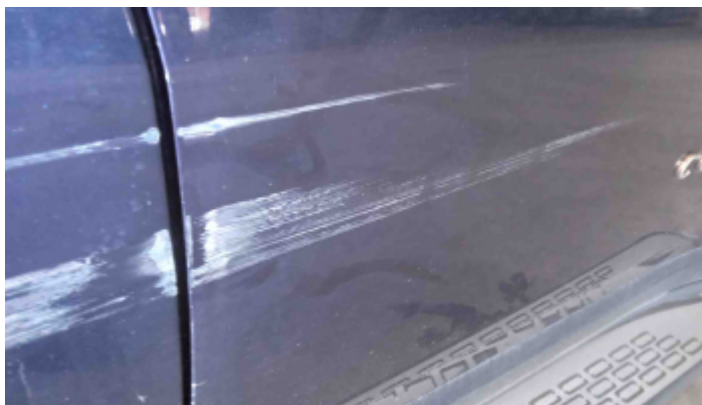
Foto Avaria Porta Direita Dianteira

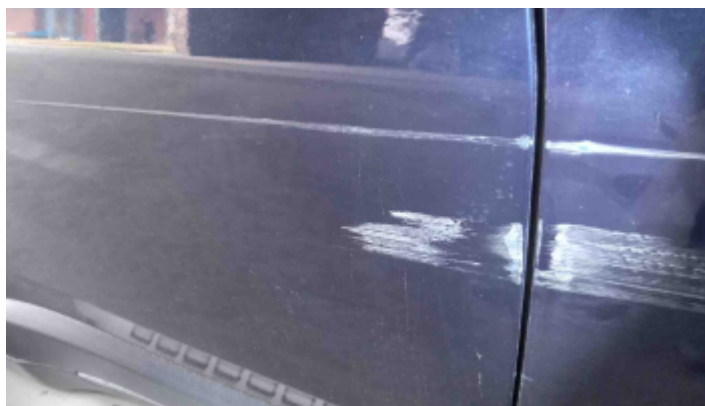
Foto Avaria Porta Direita Traseira

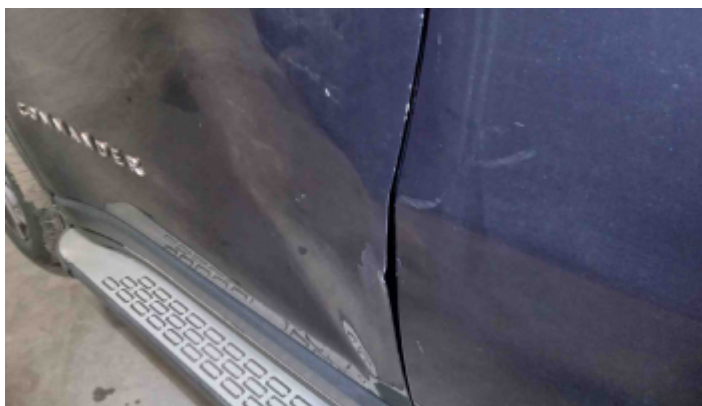
Foto Avaria Porta Esquerda Dianteira

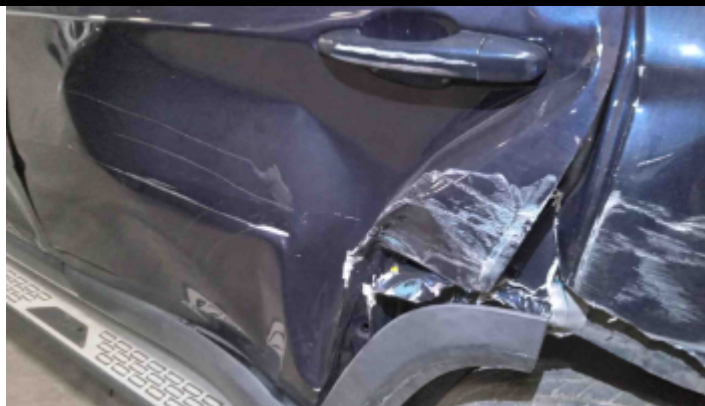
Foto Avaria Porta Esquerda Traseira

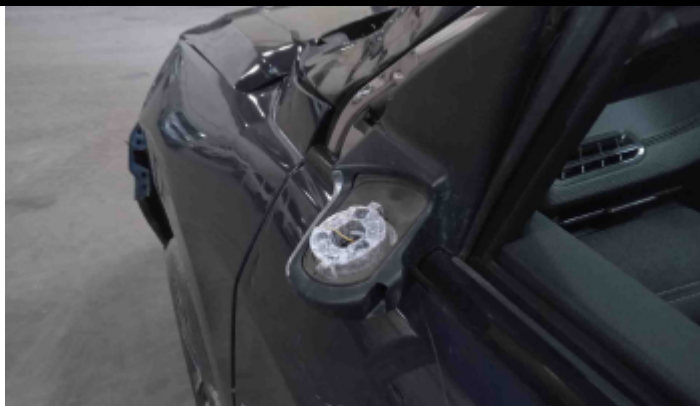
Foto Avaria Retrovisor Esquerdo

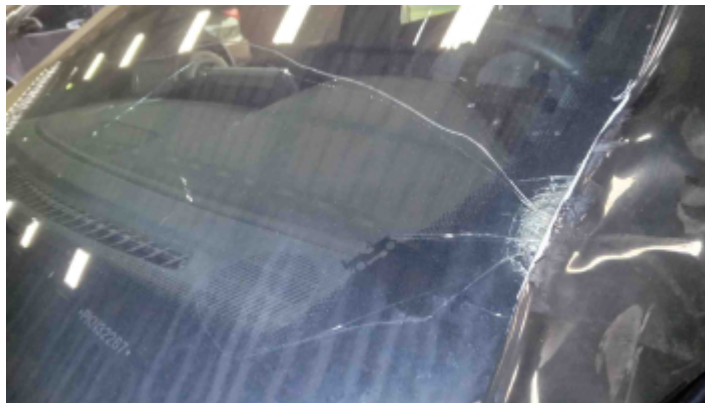
Foto Avaria Vidro Pára-brisa
