Cliente
BANCO BRADESCO FINANCIAMENTOS S.A.

DADOS DO VEÍCULO

PLACA	CHASSI	CHASSI BIN	MARCA/MODELO	
ANO FABRICAÇÃO	ANO MODELO	MOTOR BIN	FIAT/PUNTO 1.4	
2010	2010		MOTOR OBSERVADO	COR
COMBUSTÍVEL			138542	CINZA
ALCOOL/GASOLINA			KILOMETRAGEM	RENAVAM
CIDADE VISTORIA	ESTADO VISTORIA	UF VISTORIA	PATIO VISTORIA	
ILHOTA	SC	SC

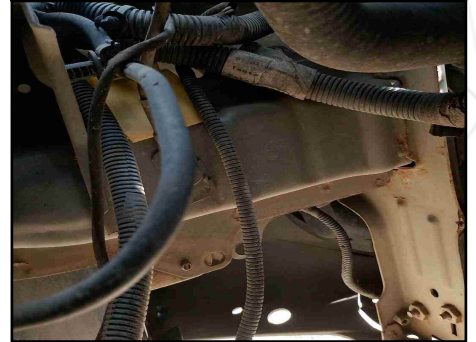
LONGARINA TRASEIRA DIREITA	 	
LONGARINA TRASEIRA ESQUERDA	 	
LONGARINA DIANTEIRA DIREITA	 	DANIFICADO(A)
LONGARINA DIANTEIRA ESQUERDA	 	DANIFICADO(A)

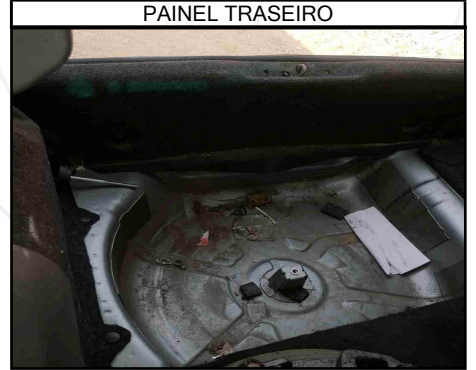
TETO DANIFICADO(A)
COLUNA C DIREITA REPARADO(A)
ETIQUETA ETA ASSOALHO AUSENTE
LATERAL DIREITA DANIFICADO
LATERAL ESQUERDA DANIFICADO
PAINEL TRASEIRO DANIFICADO
ASSOALHO CENTRAL DIREITO DANIFICADO(A)
LONGARINA DIANTEIRA DIREITA DANIFICADO(A)
LONGARINA DIANTEIRA ESQUERDA DANIFICADO(A)
PAINEL DIANTEIRO SUPERIOR DANIFICADO(A)
