Cliente  
**VIP LEILÕES GESTÃO E LOGÍSTICA**

**DADOS DO VEÍCULO**

| PLP1130 | 99ADJ78V9J4002864 | 99ADJ78V9J4002864 | AUDI A3 LM 150CV | |

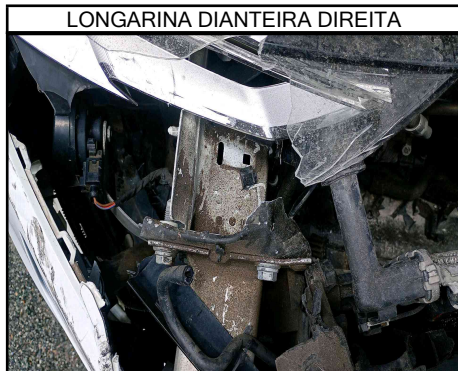
| LONGARINA DIANTEIRA DIREITA | | DANIFICADO(A) |

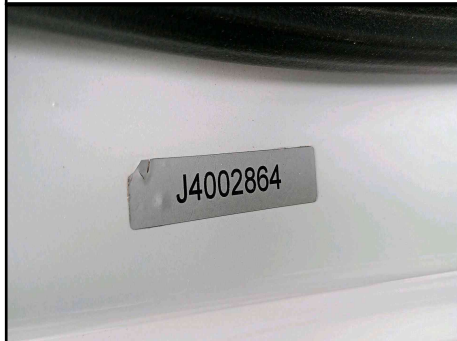
ETIQUETA ETA COLUNA

| ETIQUETA ETA DA COLUMA | | DANIFICADA |

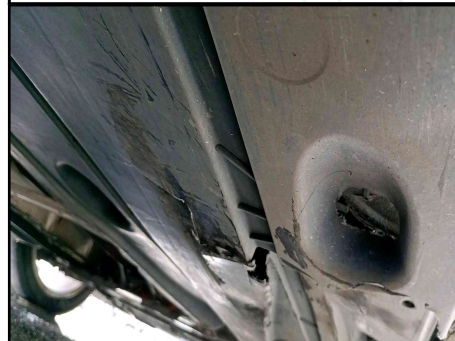
| ASSOALHO CENTRAL DIREITO | | DANIFICADO(A) |

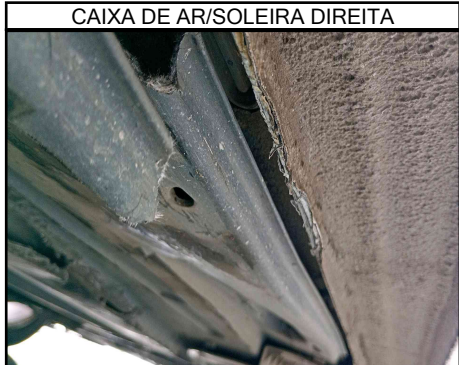
CAIXA DE AR/SOLEIRA DIREITA

| CAIXA DE AR DIREITA | | DANIFICADO(A) |

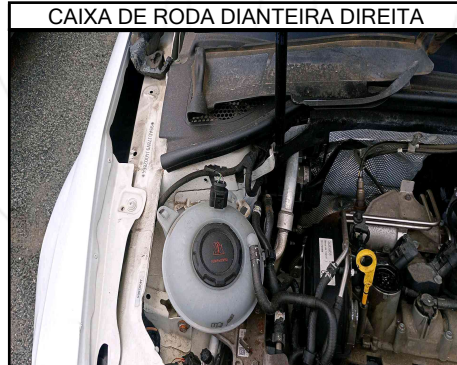
| CAIXA DE RODA DIANTEIRA DIREITA | | DANIFICADO(A) |

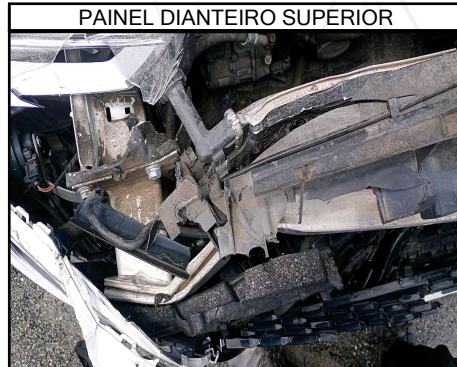
| PAINEL DIANTEIRO SUPERIOR | | DANIFICADO(A) |

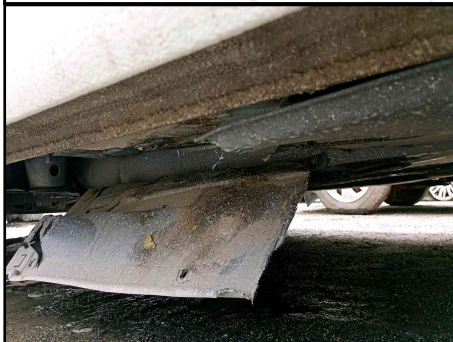
**ASSOALHO CENTRAL ESQUERDO**

| ASSOALHO CENTRAL ESQUERDO | | DANIFICADO(A) |
