Cliente  
**VIP LEILÕES GESTÃO E LOGÍSTICA**

**DADOS DO VEÍCULO**

| IYM2I31 | 93HRV2890JZ237073 | 93HRV2890JZ237073 | HONDA HR V TOURING | |

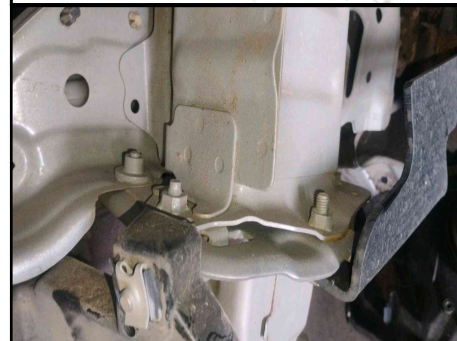
| LONGARINA DIANTEIRA ESQUERDA | ⚠ | DANIFICADO(A) |

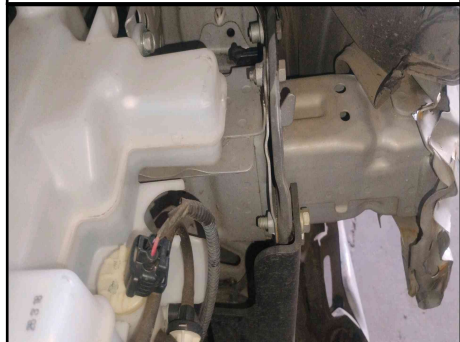
| LONGARINA DIANTEIRA DIREITA | ⚠ | DANIFICADO(A) |

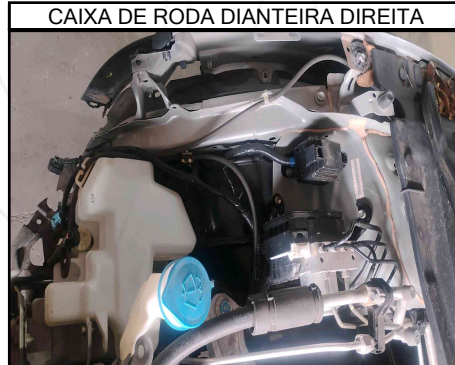
| CAIXA DE RODA DIANTEIRA DIREITA | | DANIFICADO(A) |

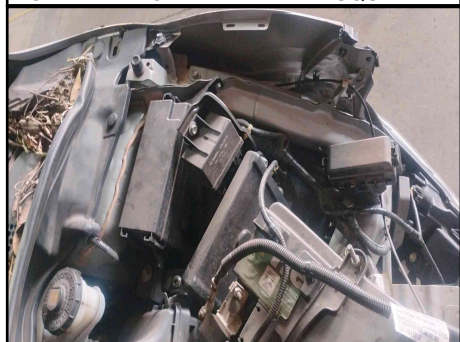
| CAIXA DE RODA DIANTEIRA ESQUERDA | | DANIFICADO(A) |

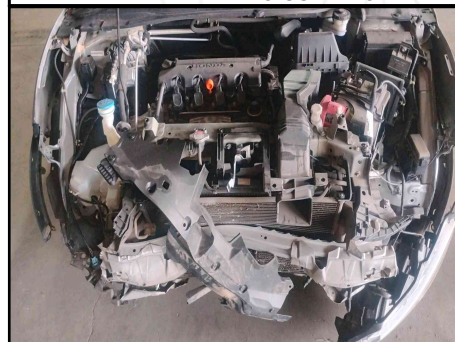
| PAINEL DIANTEIRO SUPERIOR | | DANIFICADO(A) |

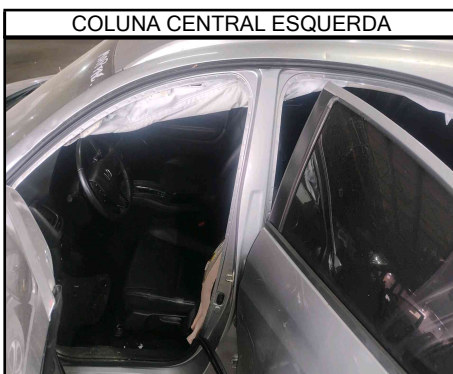
| COLUNA CENTRAL ESQUERDA | | DANIFICADO(A) |

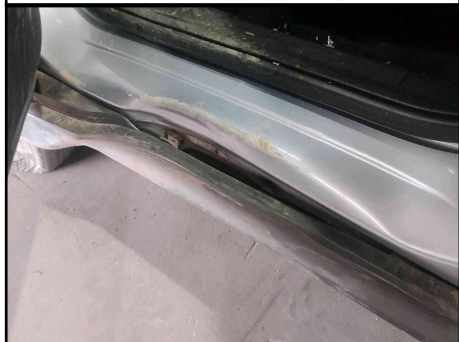
CAIXA DE AR/ SOLEIRA ESQUERDA

| CAIXA DE AR ESQUERDA | | DANIFICADO(A) |

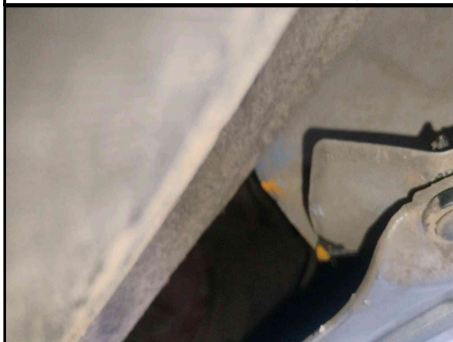
| CAIXA DE RODA TRASEIRA ESQUERDA | | DANIFICADO(A) |

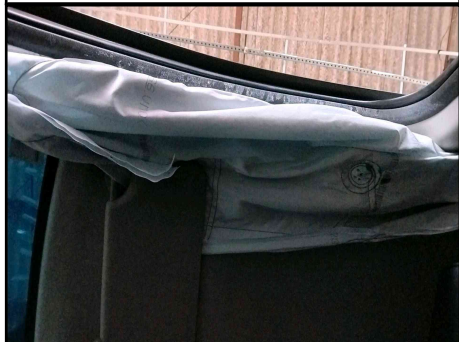
AIR BAG CORTINA ACIONADO, CAIXA DE AR/SOLEIRA ESQUERDA DANIFICADO(A), CAIXA DE RODA DIANTEIRA DIREITA DANIFICADO(A), CAIXA DE RODA DIANTEIRA ESQUERDA DANIFICADO(A), CAIXA DE RODA TRASEIRA ESQUERDA DANIFICADO(A), COLUMNA CENTRAL ESQUERDA DANIFICADO(A), LONGARINAS DIANTEIRAS (DIR/ESQ) DANIFICADO(A), PAINEL DIANTEIRO SUPERIOR DANIFICADO(A)  
VEÍCULO APRESENTA HISTÓRICO DE SINISTRO
