Cliente  
**CARBUY AUTOMOTIVE BUSINESS LTDA**

**DADOS DO VEÍCULO**

| PLACA | CHASSI | CHASSI BIN | MARCA/MODELO | COR |
|---|---|---|---|---|
| ANO FABRICAÇÃO<br><b>2006</b> | ANO MODELO<br><b>2006</b> | MOTOR BIN<br><b>2006</b> | <b>VW/FOX 1.0</b><br>MOTOR OBSERVADO | <b>CINZA</b><br>RENAVAM |

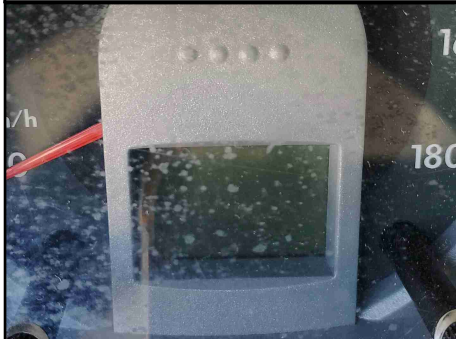
**CAIXA DE AR/ SOLEIRA ESQUERDA DANIFICADO(A) / CAIXA DE AR/SOLEIRA DIREITA DANIFICADO(A) / CAIXA DE RODA DIANTEIRA DIREITA DANIFICADO(A) / HODÔMETRO INACESSÍVEL / LONGARINA DIANTEIRA DIREITA DANIFICADO(A) / PAINEL DIANTEIRO SUPERIOR DANIFICADO(A) / PAINEL TRASEIRO DANIFICADO**

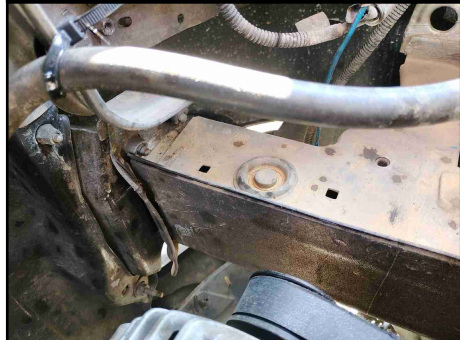
| LONGARINA DIANTEIRA DIREITA | ⚠ | DANIFICADO(A) |

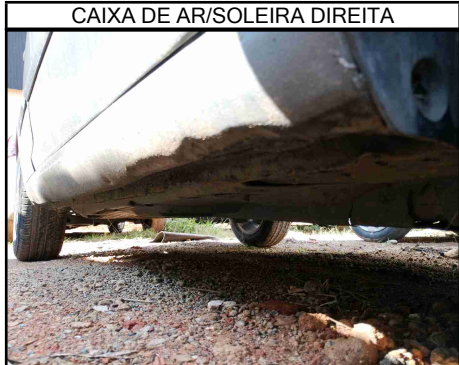
CAIXA DE AR/SOLEIRA DIREITA

| CAIXA DE AR DIREITA | | DANIFICADO(A) |

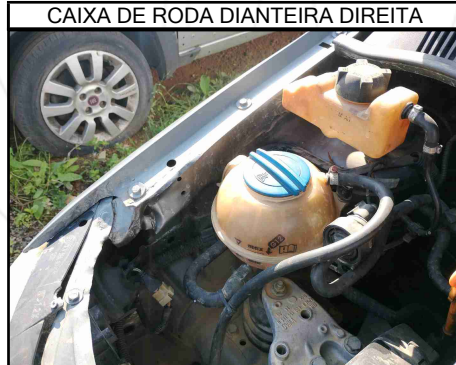
| CAIXA DE RODA DIANTEIRA DIREITA | | DANIFICADO(A) |

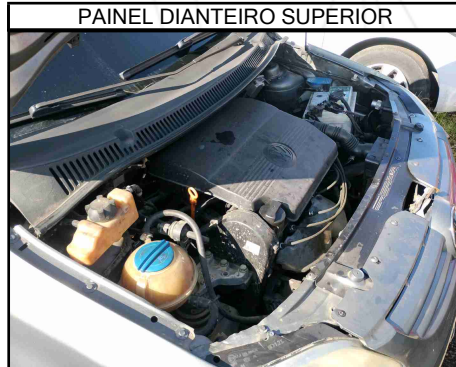
| PAINEL DIANTEIRO SUPERIOR | | DANIFICADO(A) |

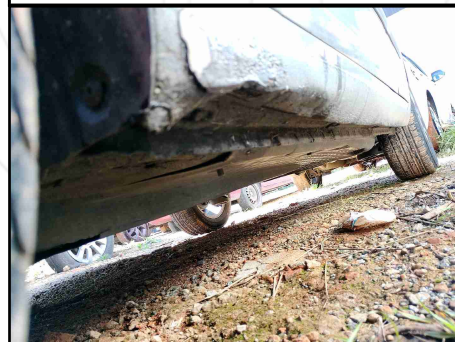
CAIXA DE AR/ SOLEIRA ESQUERDA

| CAIXA DE AR ESQUERDA | | DANIFICADO(A) |
