Cliente  
**CARBUY AUTOMOTIVE BUSINESS LTDA**

**DADOS DO VEÍCULO**

| | | | <b>FIAT/UNO MILLE FIRE</b> | |

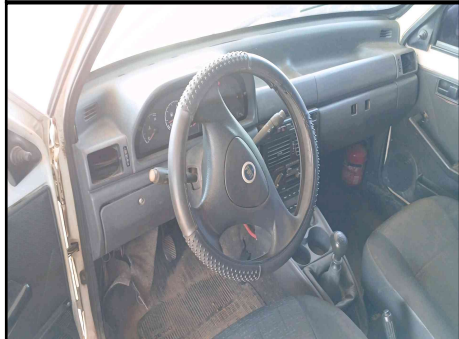
PANORAMICA PAINEL INTERNO

CAIXA DE AR/ SOLEIRA ESQUERDA - DANIFICADO(A) / CAIXA DE AR/SOLEIRA DIREITA - DANIFICADO(A) / CAIXA DE RODA DIANTEIRA DIREITA - DANIFICADO(A) / CAIXA DE RODA DIANTEIRA ESQUERDA - DANIFICADO(A) / GRAVAÇÃO VIDRO DIANTEIRO DIREITO - SEM GRAVAÇÃO / GRAVAÇÃO VIDRO PARABRISA - SEM GRAVAÇÃO / GRAVAÇÃO VIDRO TAMPA PORTA MALAS - SEM GRAVAÇÃO / LONGARINA TRASEIRA ESQUERDA - DANIFICADO / PANORÂMICA PAINEL INTERNO - FALTANDO PEÇAS

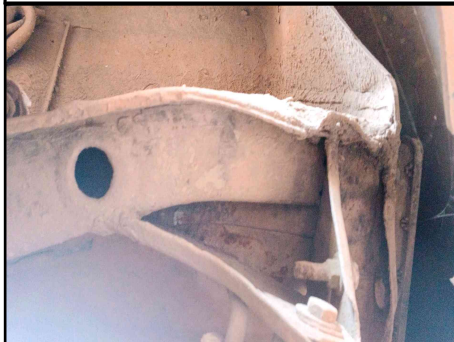
| LONGARINA TRASEIRA ESQUERDA | | DANIFICADO |

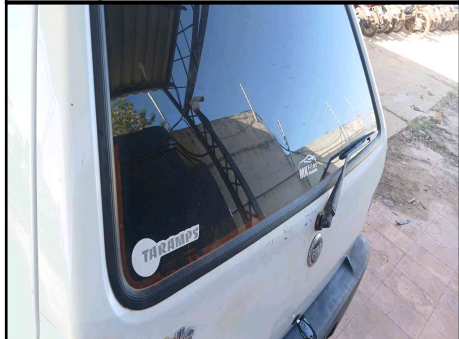
GRAVAÇÃO VIDRO TAMPA PORTA MALAS

| GRAVAÇÃO DO VIGIA TRASEIRO | | SEM GRAVAÇÃO |

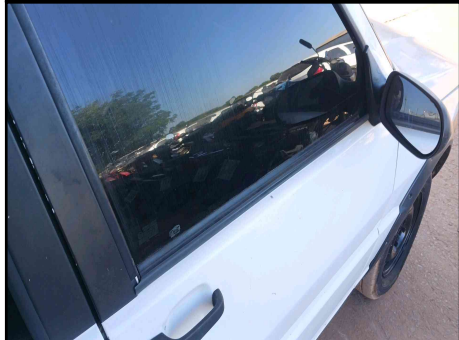
GRAVAÇÃO VIDRO DIANTEIRO DIREITO

| GRAVAÇÃO DO VIDRO DIANTEIRO DIREITO | | SEM GRAVAÇÃO |

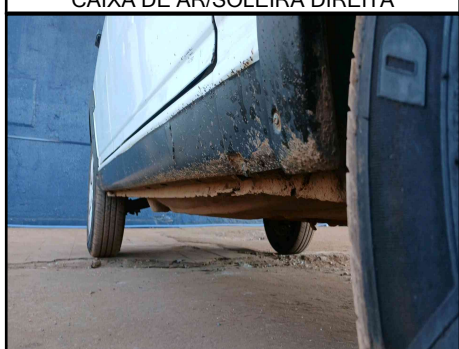
CAIXA DE AR/SOLEIRA DIREITA

| CAIXA DE AR DIREITA | | DANIFICADO(A) |

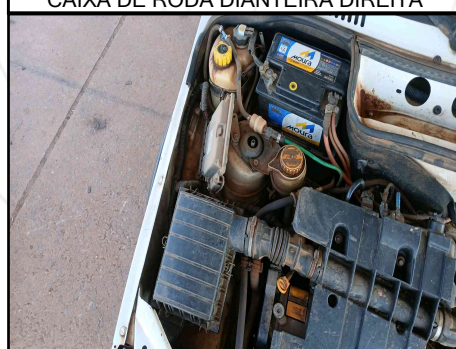
| CAIXA DE RODA DIANTEIRA DIREITA | | DANIFICADO(A) |

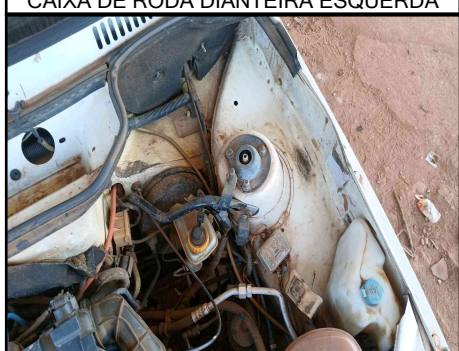
| CAIXA DE RODA DIANTEIRA ESQUERDA | | DANIFICADO(A) |

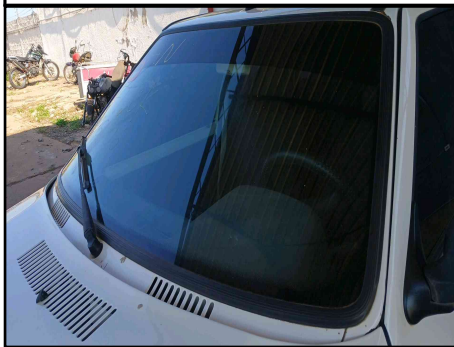
GRAVAÇÃO VIDRO PARABRISA

| GRAVAÇÃO DO VIDRO DO PARA-BRISA | | SEM GRAVAÇÃO |

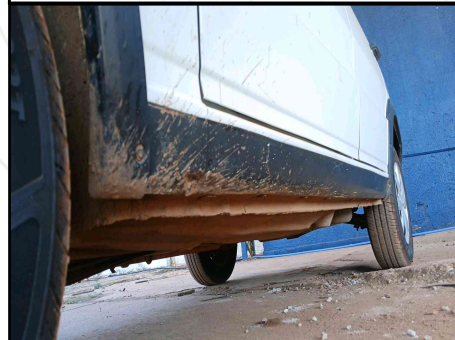
**CAIXA DE AR/ SOLEIRA ESQUERDA**

| CAIXA DE AR ESQUERDA | | DANIFICADO(A) |
