Cliente  
**CARBUY AUTOMOTIVE BUSINESS LTDA**

| | | | <b>FORD COURIER L 1.6</b> | |
| <b>2009</b> | <b>2010</b> | | | <b>BRANCA</b> |

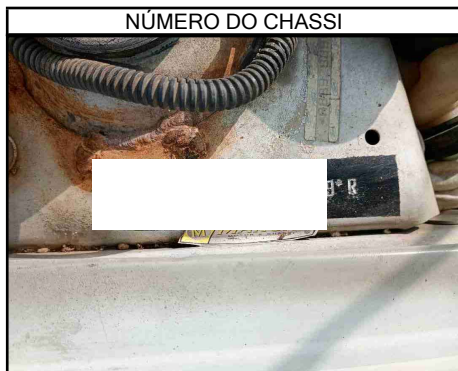
NÚMERO DO CHASSI

| CONDIÇÃO NUMERAÇÃO DO CHASSI | | REMARcado |

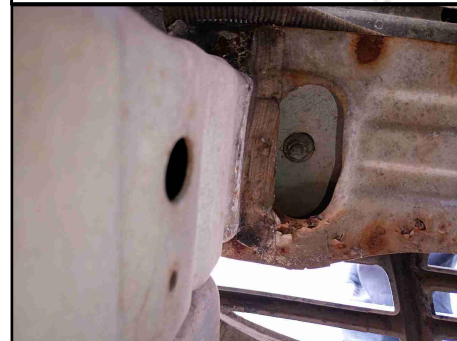
LONGARINA DIANTEIRA ESQUERDA

| LONGARINA DIANTEIRA MOTORISTA | | LEVES DANOS/REPAROS |

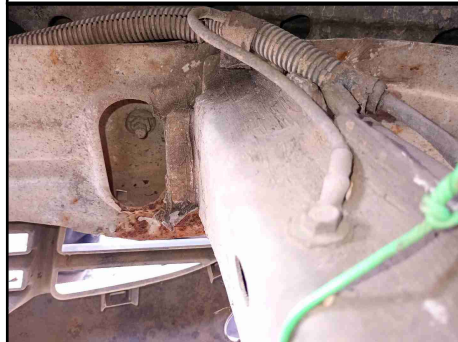
LONGARINA DIANTEIRA DIREITA

| LONGARINA DIANTEIRA PASSAGEIRO | | LEVES DANOS/REPAROS |

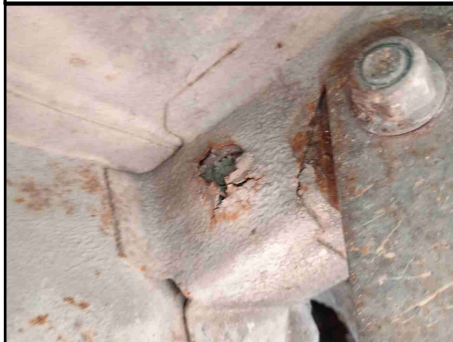
LONGARINA TRASEIRA ESQUERDA

| LONGARINA TRASEIRA MOTORISTA | | GRAVES DANOS/REPAROS |

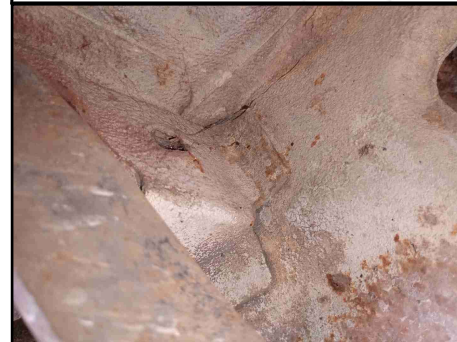
LONGARINA TRASEIRA DIREITA

| LONGARINA TRASEIRA PASSAGEIRO | | GRAVES DANOS/REPAROS |

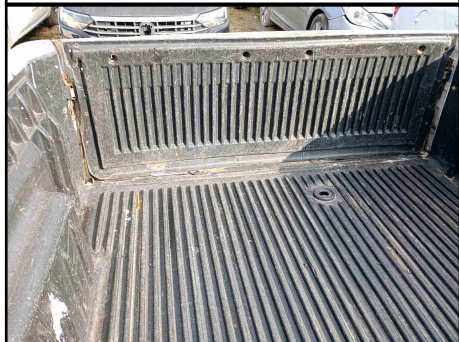
| CAIXA DE ESTEPE - PAINEL TRASEIRO | | GRAVES DANOS/REPAROS |

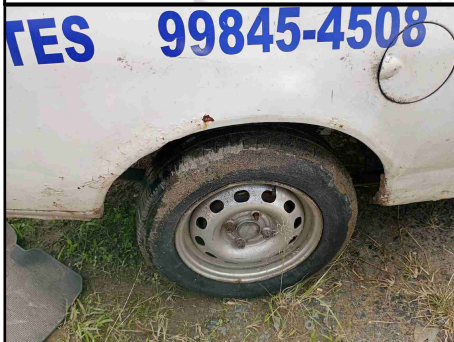
CAIXAS DE RODA TRASEIRA DIREITA

| CAIXA DE RODA TRASEIRA DIREITA | | GRAVES DANOS/REPAROS |

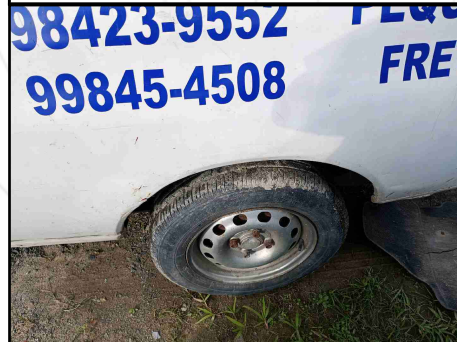
CAIXAS DE RODA TRASEIRA ESQUERDA

| CAIXA DE RODA TRASEIRA ESQUERDA | | LEVES DANOS/REPAROS |

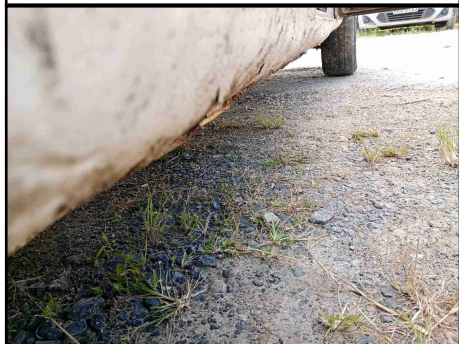
CAIXAS DE AR - SOLEIRA DIREITA

| CAIXA DE AR / SOLEIRA DIREITA | | GRAVES DANOS/REPAROS |

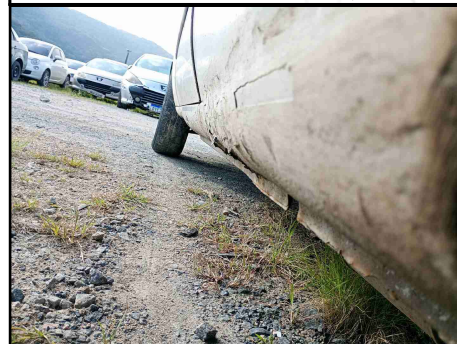
CAIXAS DE AR - SOLEIRA ESQUERDA

| CAIXA DE AR / SOLEIRA ESQUERDA | | GRAVES DANOS/REPAROS |
