Cliente  
**CARBUY AUTOMOTIVE BUSINESS LTDA**

| | | | <b>I/FIAT FREEMONT PREC</b> | |
| <b>2013</b> | <b>2014</b> | | | <b>BRANCA</b> |

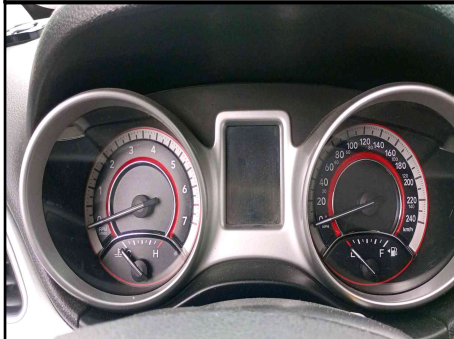
HODÔMETRO

**HODÔMETRO DESLIGADO**  
**LONGARINA TRASEIRA DIREITA DANIFICADO**  
**PAINEL TRASEIRO DANIFICADO**

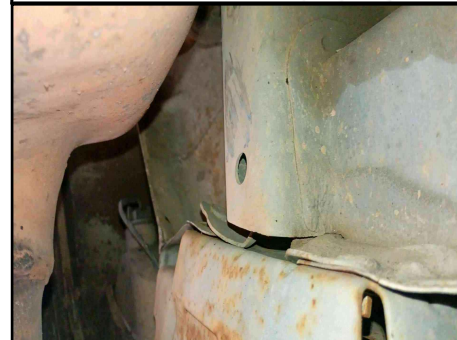
| LONGARINA TRASEIRA DIREITA | | <b>DANIFICADO</b> |
