**DADOS DO VEÍCULO**

| | | | <b>RENAULT KWID INTENS</b> | |

CAIXA DE AR/SOLEIRA DIREITA DANIFICADO(A) / GRAVAÇÃO VIDRO PARABRISA SEM GRAVÃO / LONGARINA DIANTEIRA ESQUERDA DANIFICADO(A) / LONGARINA TRASEIRA DIREITA DANIFICADO / LONGARINA TRASEIRA ESQUERDA DANIFICADO /

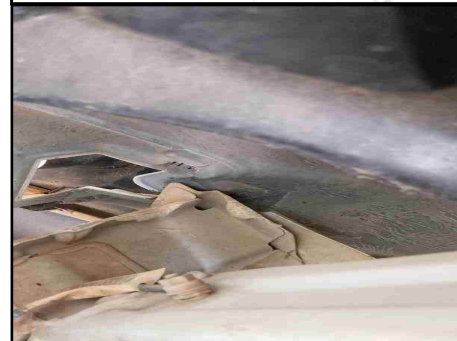
| LONGARINA DIANTEIRA ESQUERDA | | DANIFICADO(A) |

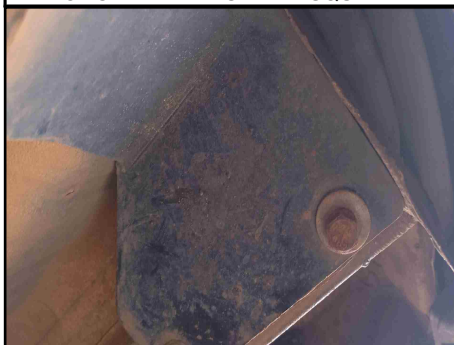
| LONGARINA TRASEIRA ESQUERDA | | DANIFICADO |

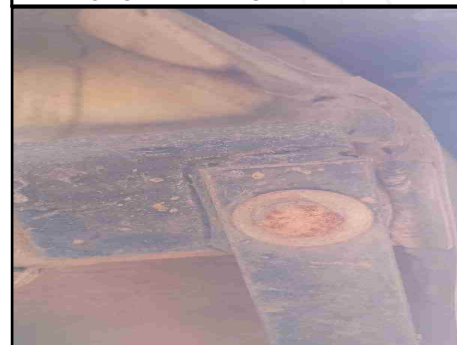
| LONGARINA TRASEIRA DIREITA | | DANIFICADO |

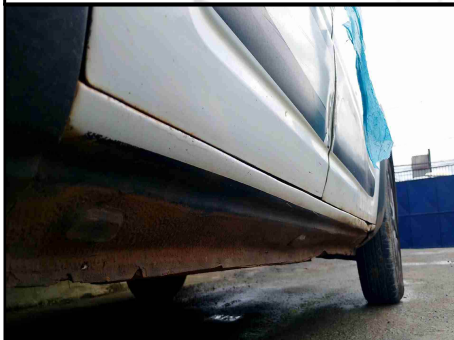
CAIXA DE AR/SOLEIRA DIREITA

| CAIXA DE AR DIREITA | | DANIFICADO(A) |

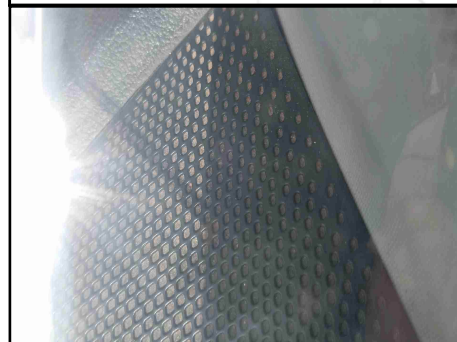
GRAVAÇÃO VIDRO PARABRISA

| GRAVAÇÃO DO VIDRO DO PARA-BRISA | | SEM GRAVÃO |
