**CLIENTE**

Cliente  
**CARBUY AUTOMOTIVE BUSINESS LTDA**

**DADOS DO VEÍCULO**

| | | | <b>CROSSFOX GII</b> | |

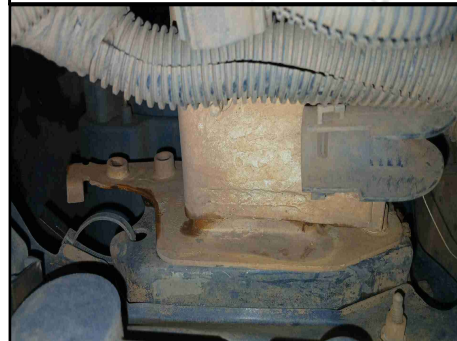
| LONGARINA DIANTEIRA ESQUERDA | ⚠ | DANIFICADO(A) |

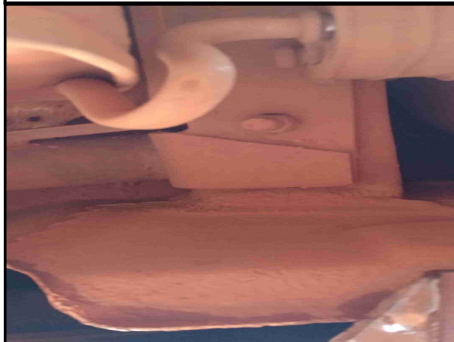
| LONGARINA TRASEIRA ESQUERDA | ⚠ | DANIFICADO |

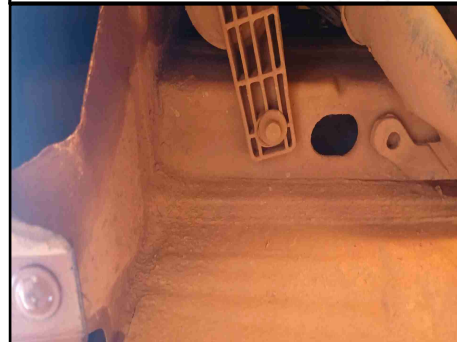
| LONGARINA TRASEIRA DIREITA | ⚠ | DANIFICADO |

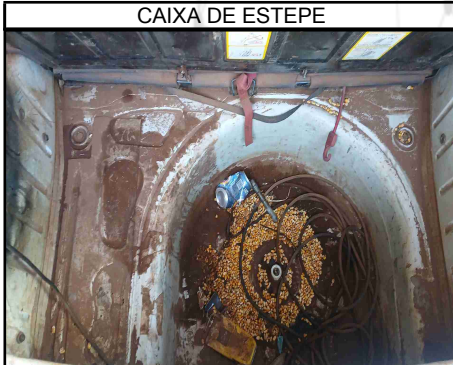
| CAIXA DE ESTEPE | | DANIFICADO |

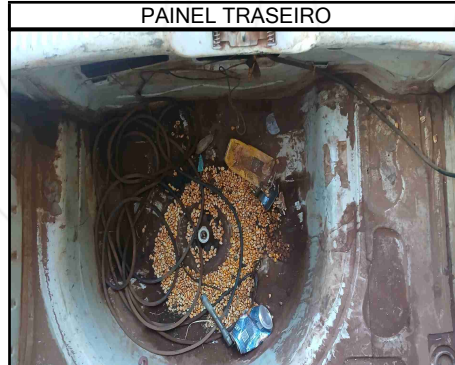
VEÍCULO POSSUI HISTÓRICO DE RECALL PENDENTE.  
LONGARINA AVARIADA-PERFURADO PARA INSTALAR ENGATE  
CAIXA DE AR/SOLEIRA DIREITA DANIFICADO(A)  
CAIXA DE ESTEPE DANIFICADO  
CAIXA DE RODA DIANTEIRA DIREITA DANIFICADO(A)  
CAIXA DE RODA DIANTEIRA ESQUERDA DANIFICADO(A)  
CAIXA DE RODA TRASEIRA DIREITA DANIFICADO(A)  
CAIXA DE RODA TRASEIRA ESQUERDA DANIFICADO(A)  
LONGARINA DIANTEIRA ESQUERDA DANIFICADO(A)  
LONGARINA TRASEIRA DIREITA DANIFICADO  
LONGARINA TRASEIRA ESQUERDA DANIFICADO  
PAINEL DIANTEIRO SUPERIOR DANIFICADO(A)  
PAINEL TRASEIRO DANIFICADO

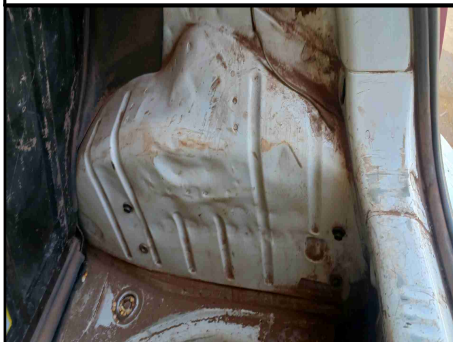
| CAIXA DE RODA TRASEIRA DIREITA | | DANIFICADO(A) |

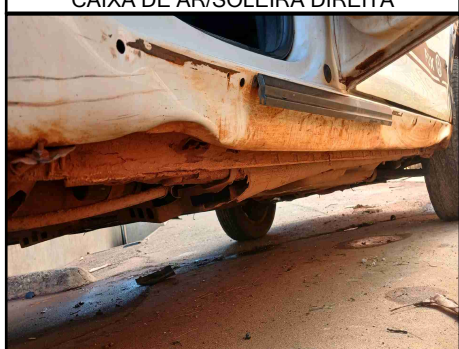
CAIXA DE AR/SOLEIRA DIREITA

| CAIXA DE AR DIREITA | | DANIFICADO(A) |

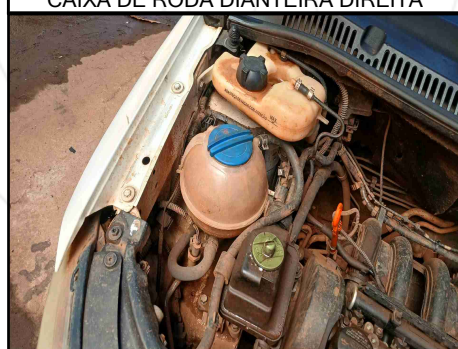
| CAIXA DE RODA DIANTEIRA DIREITA | | DANIFICADO(A) |

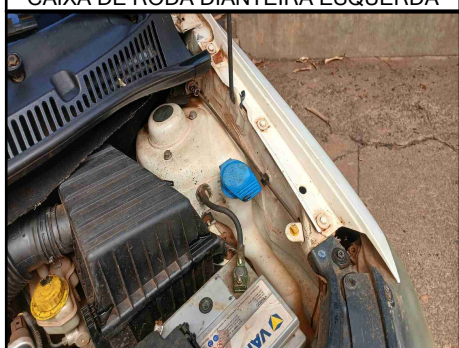
| CAIXA DE RODA DIANTEIRA ESQUERDA | | DANIFICADO(A) |

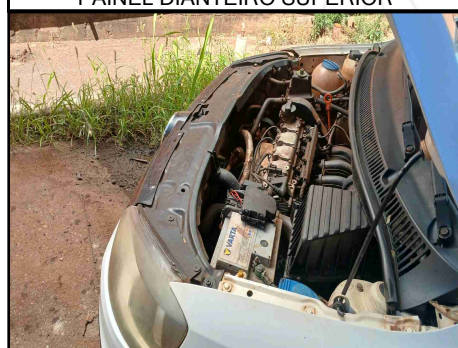
| PAINEL DIANTEIRO SUPERIOR | | DANIFICADO(A) |

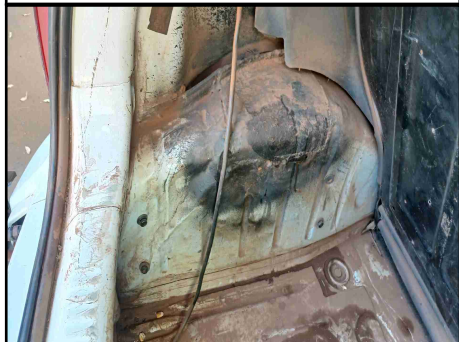
| CAIXA DE RODA TRASEIRA ESQUERDA | | DANIFICADO(A) |
