**CLIENTE**

Cliente  
**BANCO BRADESCO FINANCIAMENTOS S.A.**

**DADOS DO VEÍCULO**

| | | | <b>HONDA HONDA CG 160</b> | |

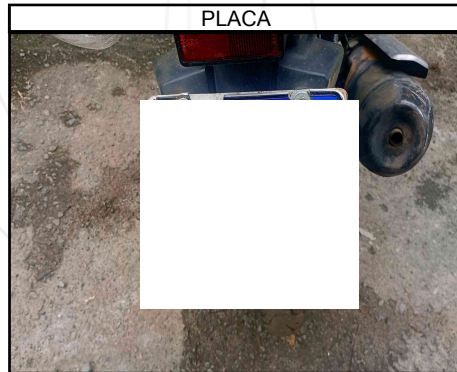
| CONDIÇÃO DA PLACA | | <b>DANIFICADA</b> |

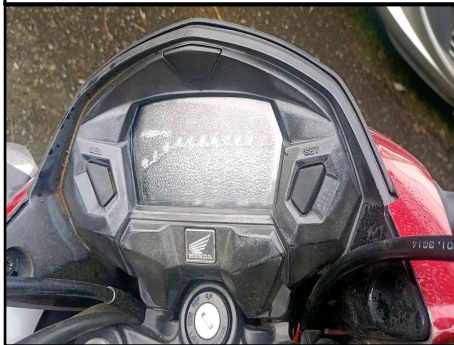
HODÔMETRO

**HODÔMETRO INACESSÍVEL**  
**CARENAGEM DIANTEIRA DIREITA DANIFICADO(A)**  
**FAROL/BLOCO ÓPTICO DANIFICADO(A)**  
**PLACA DANIFICADA**

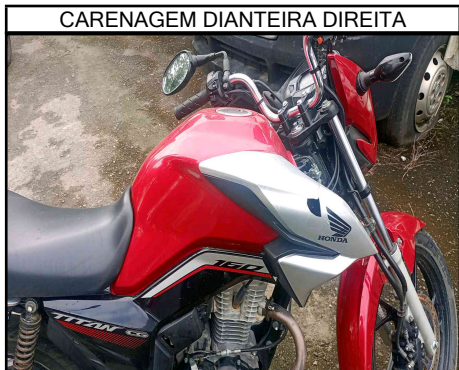
CARENAGEM DIANTEIRA DIREITA

| CARENAGEM DIREITA | | <b>DANIFICADO(A)</b> |

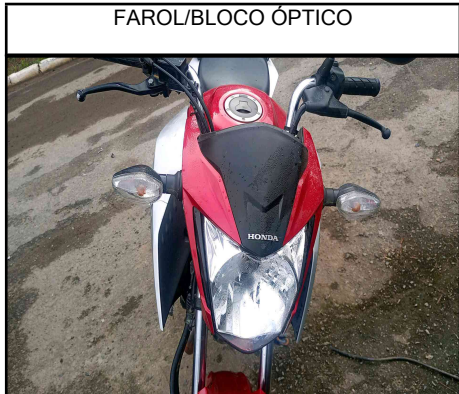
FAROL/BLOCO ÓPTICO

| FAROL / BLOCO ÓPTICO | | <b>DANIFICADO(A)</b> |
