Cliente
CARBUY AUTOMOTIVE BUSINESS LTDA

DADOS DO VEÍCULO

PLACA	CHASSI	CHASSI BIN	MARCA/MODELO	
			CHEVROLET ONIX PLUS	
			JOY BLACK	
ANO FABRICAÇÃO	ANO MODELO	MOTOR BIN	MOTOR OBSERVADO	COR
2019	2020			PRATA
COMBUSTÍVEL			KILOMETRAGEM	RENAVAM
ALCO/GASOL			106325	
CIDADE VISTORIA	ESTADO VISTORIA	UF VISTORIA	PATIO VISTORIA	
PAULISTA	PE	PE

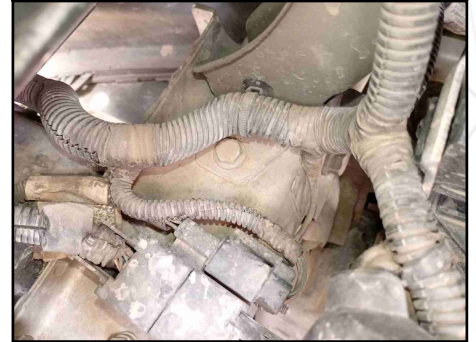
LONGARINA DIANTEIRA ESQUERDA

LEVES DANOS/REPAROS
LONGARINA DIANTEIRA PASSAGEIRO

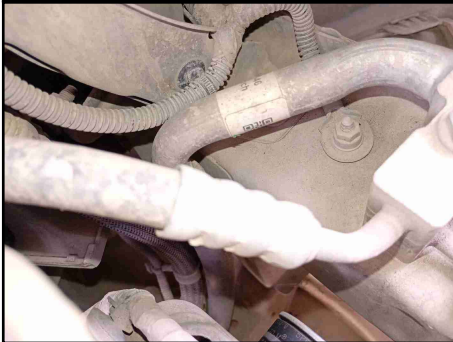
LONGARINA DIANTEIRA DIREITA

LEVES DANOS/REPAROS
LONGARINA TRASEIRA MOTORISTA

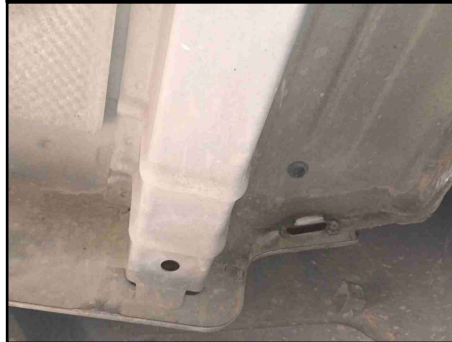
LONGARINA TRASEIRA ESQUERDA

LEVES DANOS/REPAROS
LONGARINA TRASEIRA PASSAGEIRO

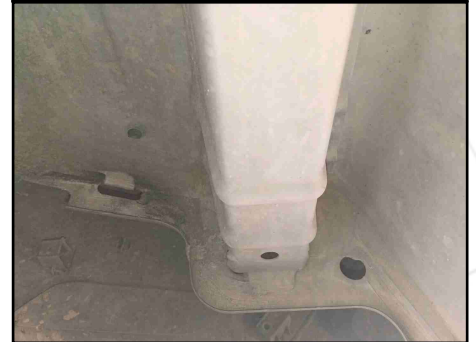
LONGARINA TRASEIRA DIREITA

LEVES DANOS/REPAROS

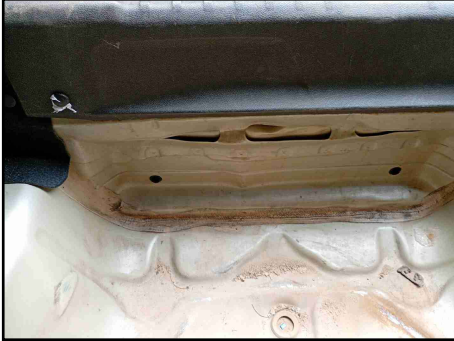
CAIXA DE ESTEPE - PAINEL TRASEIRO LEVES DANOS/REPAROS
CAIXAS DE AR - SOLEIRA DIREITA LEVES DANOS/REPAROS
CAIXAS DE AR - SOLEIRA ESQUERDA LEVES DANOS/REPAROS
CAIXAS DE RODA TRASEIRA DIREITA LEVES DANOS/REPAROS
CAIXAS DE RODA TRASEIRA ESQUERDA LEVES DANOS/REPAROS
COLUNA A-B ESQUERDA LEVES DANOS/REPAROS
COLUNA B-C DIREITA LEVES DANOS/REPAROS
LONGARINA DIANTEIRA DIREITA LEVES DANOS/REPAROS
LONGARINA DIANTEIRA ESQUERDA LEVES DANOS/REPAROS
LONGARINA TRASEIRA DIREITA LEVES DANOS/REPAROS
LONGARINA TRASEIRA ESQUERDA LEVES DANOS/REPAROS
PAINEL DIANTEIRO SUPERIOR LEVES DANOS/REPAROS
VEÍCULO POSSUI HISTÓRICO DE RECALL PENDENTE.
