Cliente  
**CARBUY AUTOMOTIVE BUSINESS LTDA**

**DADOS DO VEÍCULO**

| | | | <b>RENAULT/SANDERO STEP</b> |

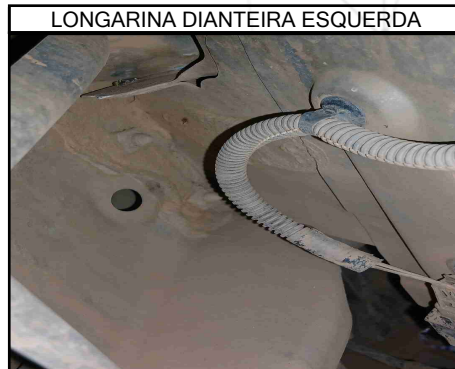
| LONGARINA DIANTEIRA ESQUERDA | | REPARADO(A) |

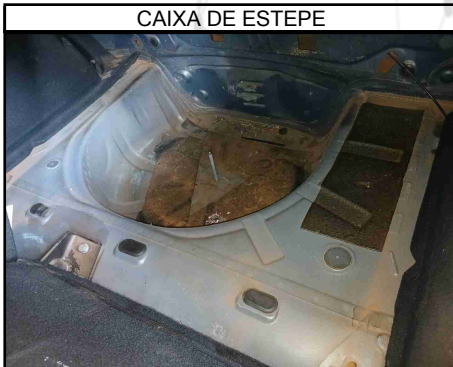
| CAIXA DE ESTEPE | | DANIFICADO |

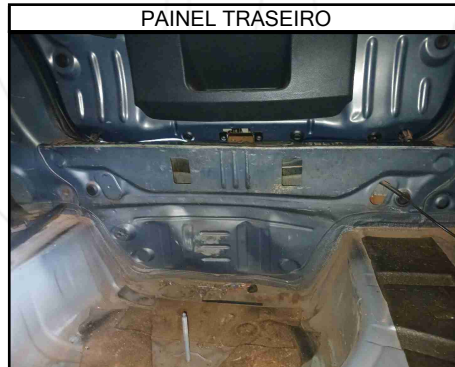
AIR BAG NAO AVALIADO, CAIXA DE AR/SOLEIRA (DIR/ESQ) DANIFICADO(A), CAIXA DE ESTEPE DANIFICADO, CAIXA DE RODA DIANTEIRA ESQUERDA REPARADO(A), GRAVAÇÃO VIDRO DIANTEIRO ESQUERDO SEM GRAVAÇÃO, LONGARINA DIANTEIRA ESQUERDA REPARADO(A), PAINEL DIANTEIRO SUPERIOR REPARADO(A), PAINEL TRASEIRO DANIFICADO, TETO DANIFICADO(A)

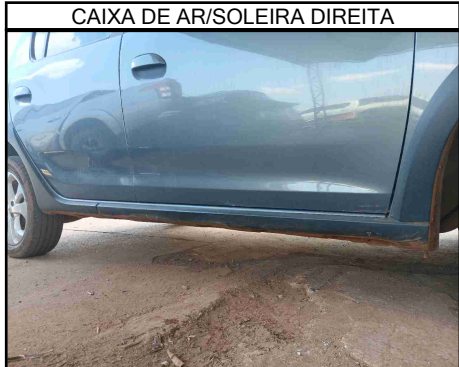
CAIXA DE AR/SOLEIRA DIREITA

| CAIXA DE AR DIREITA | | DANIFICADO(A) |

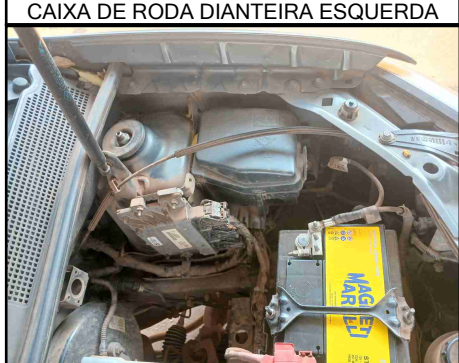
| CAIXA DE RODA DIANTEIRA ESQUERDA | | REPARADO(A) |

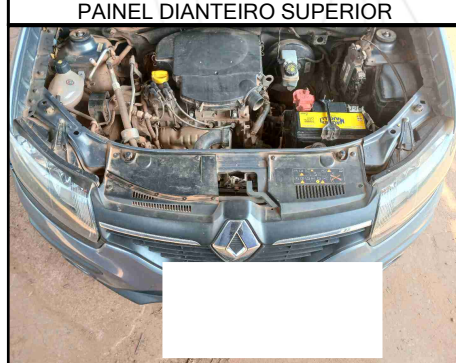
| PAINEL DIANTEIRO SUPERIOR | | REPARADO(A) |

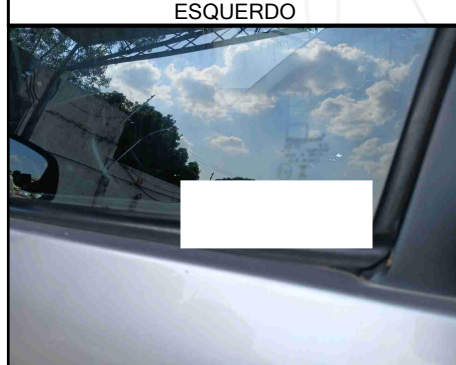
GRAVAÇÃO VIDRO DIANTEIRO  
ESQUERDO

| GRAVAÇÃO DO VIDRO DIANTEIRO ESQUERDO | | SEM GRAVAÇÃO |

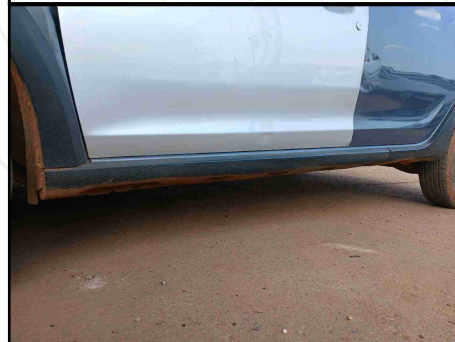
CAIXA DE AR/ SOLEIRA ESQUERDA

| CAIXA DE AR ESQUERDA | | DANIFICADO(A) |
