Cliente  
**BANCO BRADESCO FINANCIAMENTOS S**

**DADOS DO VEÍCULO**

| PLACA | CHASSI | CHASSI BIN | MARCA/MODELO |
|---|---|---|---|
| | | | <b>RENAULT KWID ZEN 10MT</b> |

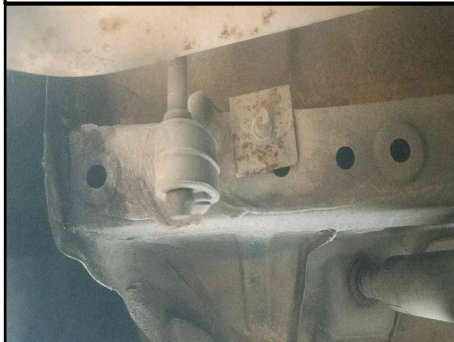
**CAIXA DE ESTEPE DANIFICADA, CAIXA DE RODA DIANTEIRA DIREITA DANIFICADA, LONGARINAS TRASEIRAS DIREITA E ESQUERDA DANIFICADAS.**

| LONGARINA TRASEIRA ESQUERDA | | <b>DANIFICADO</b> |

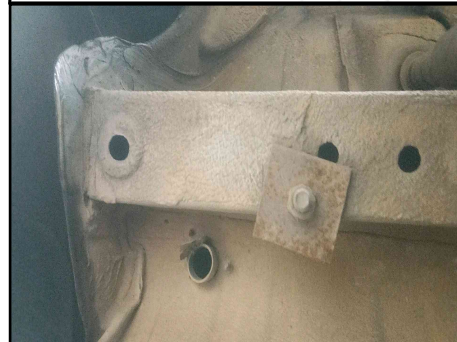
| LONGARINA TRASEIRA DIREITA | | <b>DANIFICADO</b> |

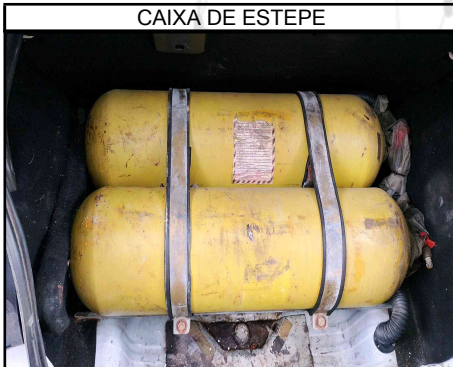
| CAIXA DE ESTEPE | | DANIFICADO |

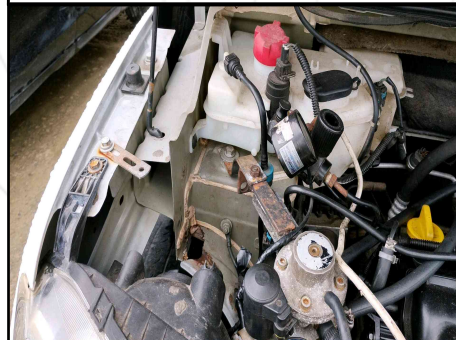
| CAIXA DE RODA DIANTEIRA DIREITA | | DANIFICADO(A) |
