Cliente  
**VIP LEILÕES GESTÃO E LOGÍSTICA**

**DADOS DO VEÍCULO**

| PLACA | CHASSI | CHASSI BIN | MARCA/MODELO |
|---|---|---|---|
| <b>TGT8C38</b> | <b>9BD281AKPS9908085</b> | <b>9BD281AKPS9908085</b> | <b>FIAT/STRADA FREEDOM CS13</b> |

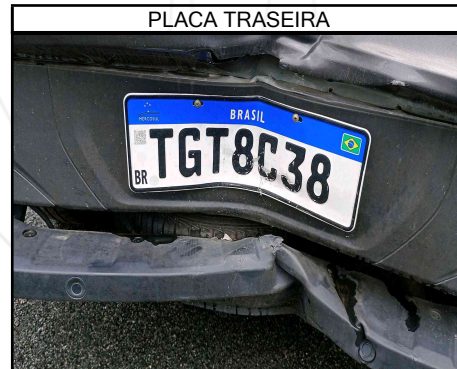
| PLACA TRASEIRA | | DANIFICADO(A) |

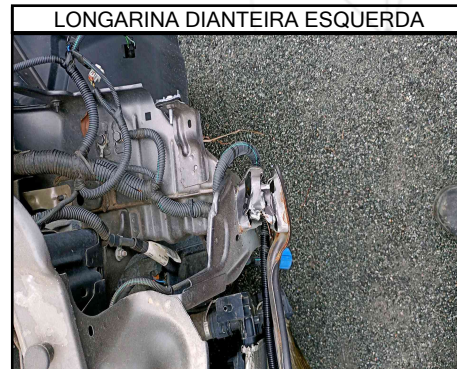
| LONGARINA DIANTEIRA ESQUERDA | | DANIFICADO(A) |

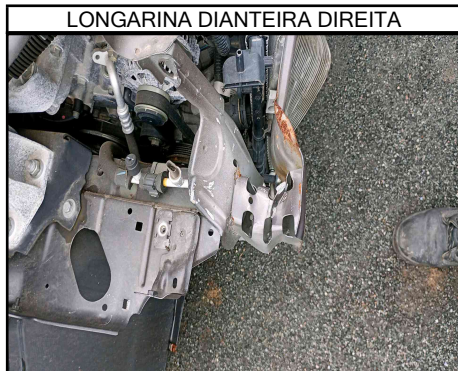
| LONGARINA DIANTEIRA DIREITA | | DANIFICADO(A) |

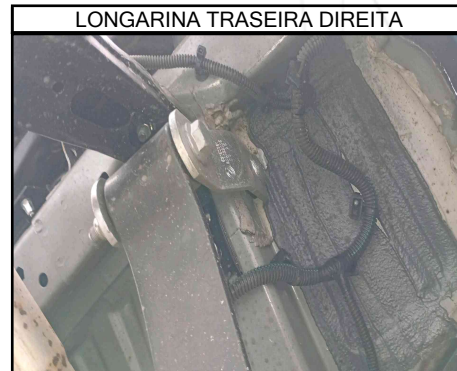
| LONGARINA TRASEIRA DIREITA | | DANIFICADO |

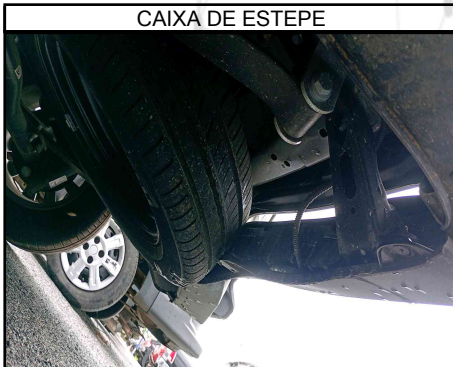
| CAIXA DE ESTEPE | | DANIFICADO |

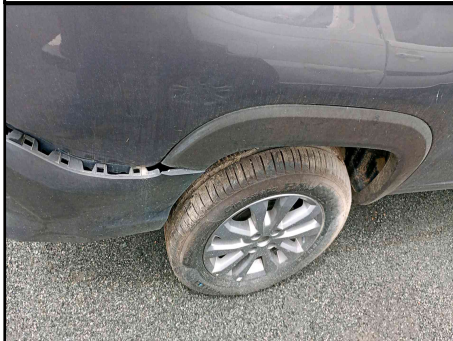
| CAIXA DE RODA TRASEIRA DIREITA | | DANIFICADO(A) |

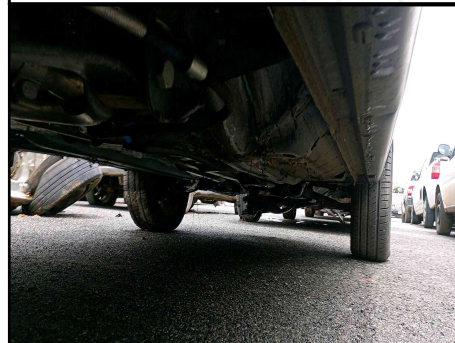
| ASSOALHO CENTRAL DIREITO | | DANIFICADO(A) |

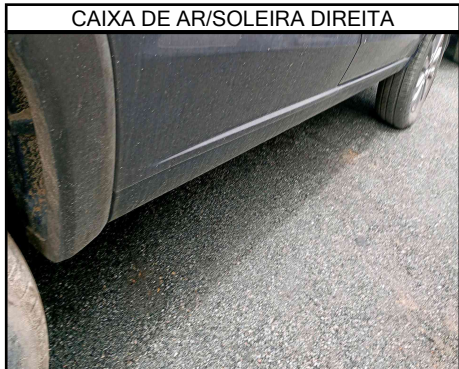
**CAIXA DE AR/SOLEIRA DIREITA**

| CAIXA DE AR DIREITA | | DANIFICADO(A) |

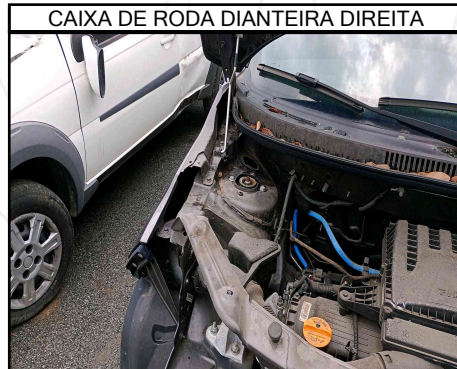
**CAIXA DE RODA DIANTEIRA DIREITA**

| CAIXA DE RODA DIANTEIRA DIREITA | | DANIFICADO(A) |

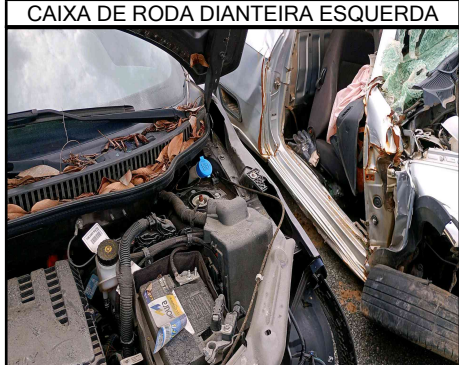
**CAIXA DE RODA DIANTEIRA ESQUERDA**

| CAIXA DE RODA DIANTEIRA ESQUERDA | | DANIFICADO(A) |

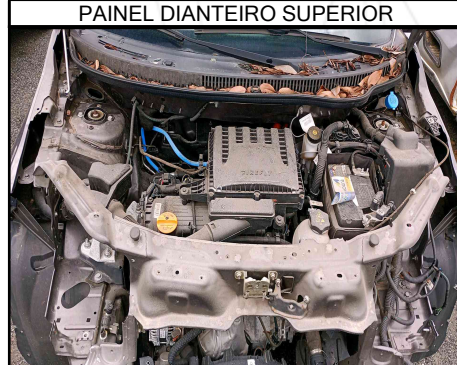
**PAINEL DIANTEIRO SUPERIOR**

| PAINEL DIANTEIRO SUPERIOR | | DANIFICADO(A) |

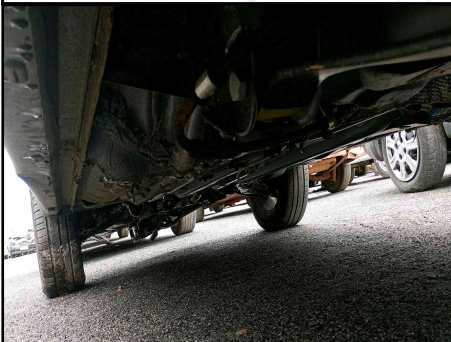
| ASSOALHO CENTRAL ESQUERDO | | DANIFICADO(A) |

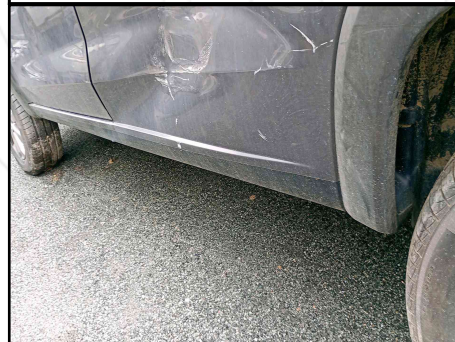
CAIXA DE AR/ SOLEIRA ESQUERDA

| CAIXA DE AR ESQUERDA | | DANIFICADO(A) |
