Cliente  
**BANCO BRADESCO FINANCIAMENTOS S**

**DADOS DO VEÍCULO**

| ANO FABRICAÇÃO | ANO MODELO | MOTOR BIN | <b>CHEVROLET S10 LS DD4</b> | |

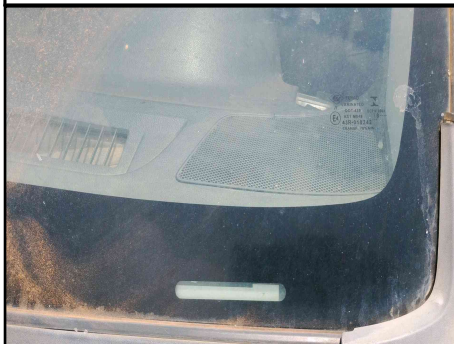
GRAVAÇÃO VIDRO PARABRISA

| GRAVAÇÃO DO VIDRO DO PARA-BRISA | | SEM GRAVAÇÃO |
