| Cliente: | CARBUY AUTOMOTIVE BUSINESS LTDA | | CPF / CNPJ: | 35.626.178/0001-27 | |

| I - Dados do Veículo | | | | STATUS AVARIAS: | |
|---|---|---|---|---|---|
| Placa: | UHP2I56 | Marca: | YAMAHA | Modelo: | FAZER 250 (FZ25 ABS CONNECTED) |
| Chassi: | 9C6RG5040S0038111 | Motor: | G3V2E-038020 | Cor: | Azul |

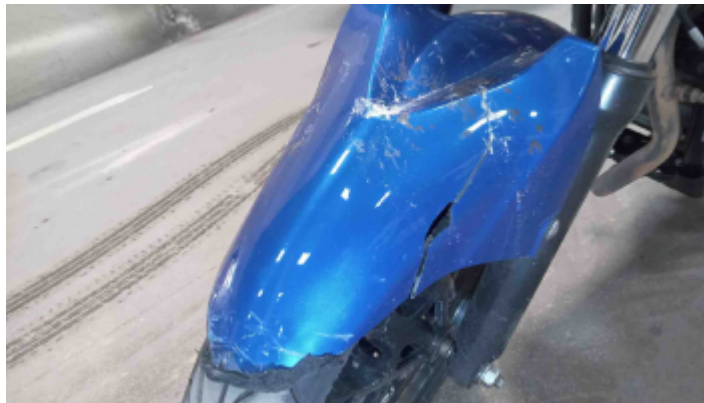
Detalhe da Avaria

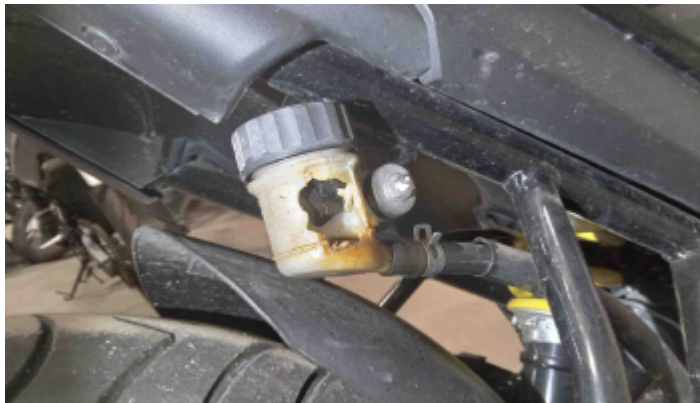
Detalhe da Avaria

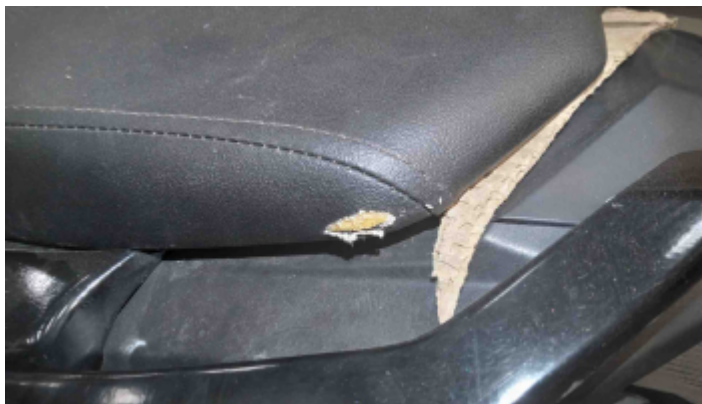
AVARIAS : BANCO RESGADO, BENGALAS DESALINHADAS, CARENAGEM DIANT. ESQUERDA, CARENAGEM DIANT. DIREITA, RABETA ESQUERDA, CARENAGEM FRONTAL, PARA LAMA DIANTEIRO, FAROL QUEBRADOS, GUIDAO AMASSADO, SETA TRAS. ESQUERDA QUEBRADA. ESCAPAMENTO RALADO.

Foto Avaria Banco

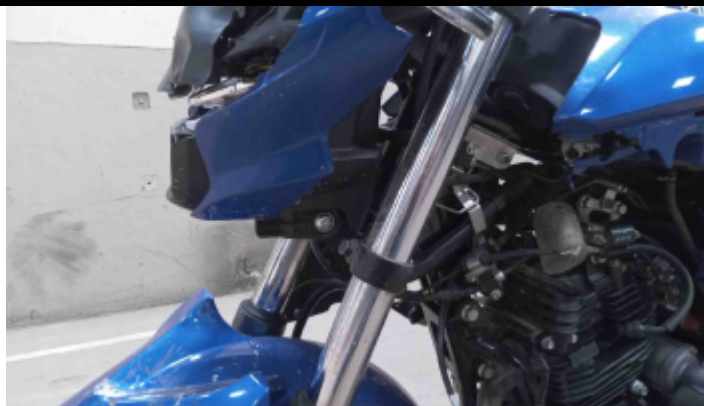
Foto Avaria Bengala

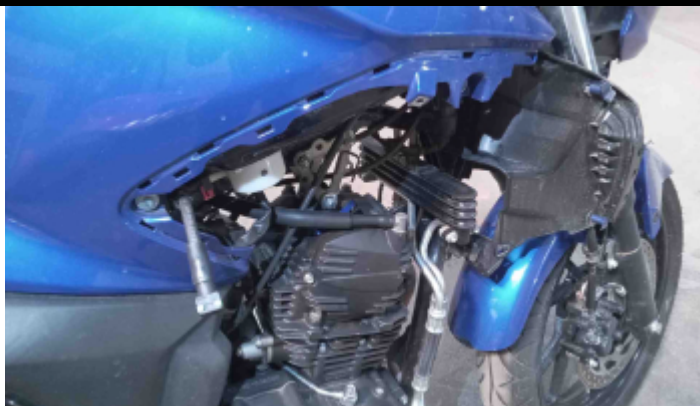
Foto Avaria Carenagem Direita

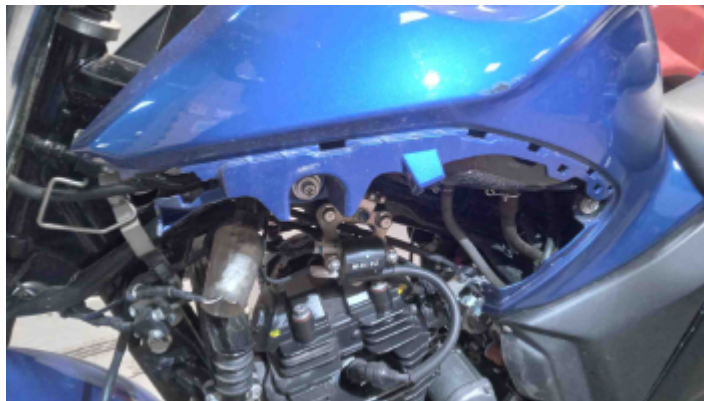
Foto Avaria Carenagem Esquerda

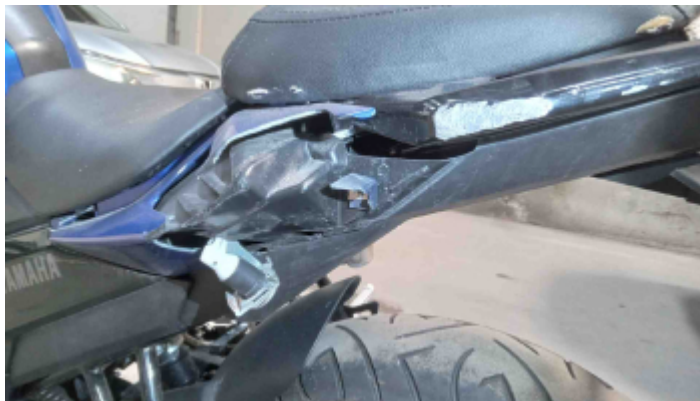
Foto Avaria Carenagem Esquerda

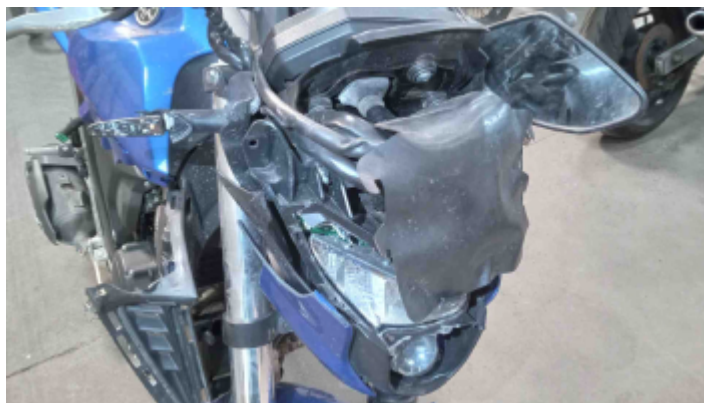
Foto Avaria Carenagem Frontal

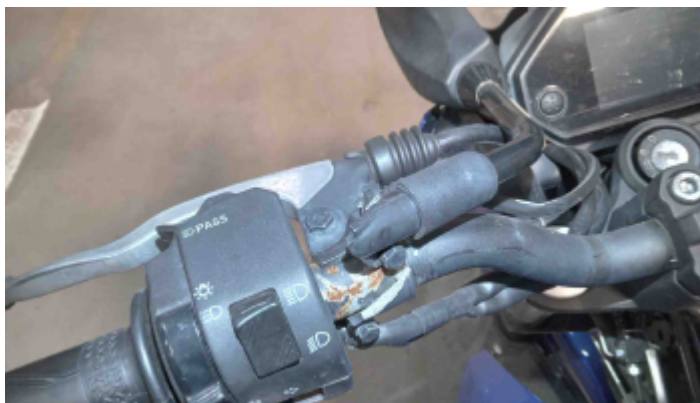
Foto Avaria Guidão

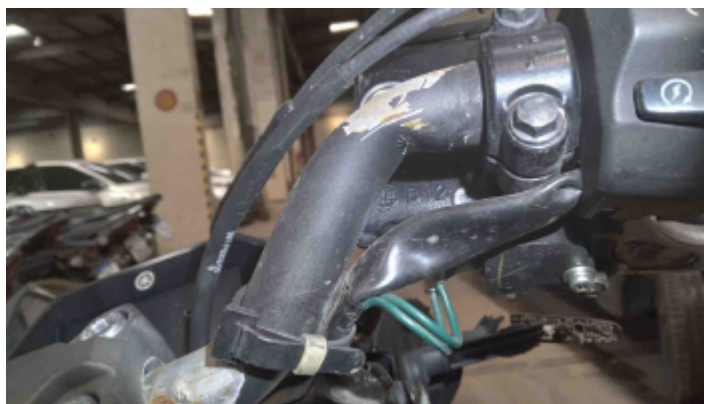
Foto Avaria Guidão

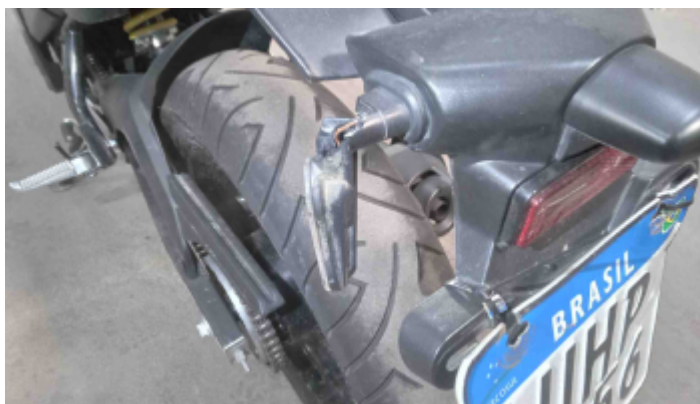
Foto Avaria Seta

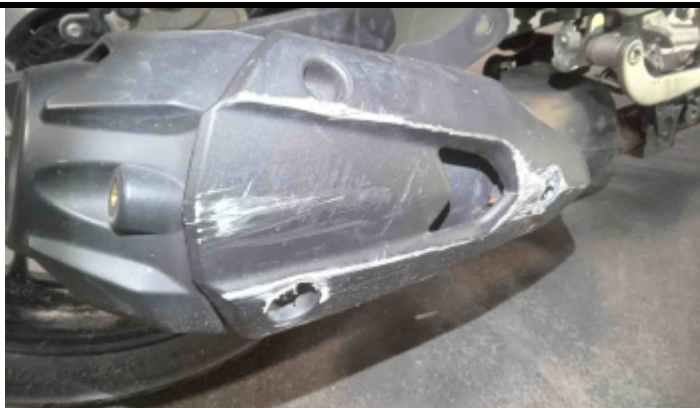
Foto Avaria Escapamento
