Cliente  
**BANCO BRADESCO FINANCIAMENTOS S.A.**

**DADOS DO VEÍCULO**

| | | | FIAT/TORO FREEDOM AT9 |

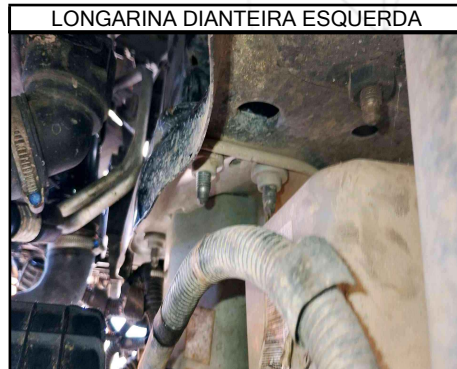
| LONGARINA DIANTEIRA ESQUERDA | ⚠ | REPARADO(A) |

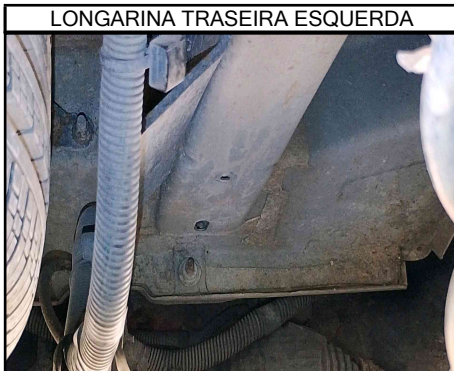
| LONGARINA TRASEIRA ESQUERDA | ⚠ | DANIFICADO |

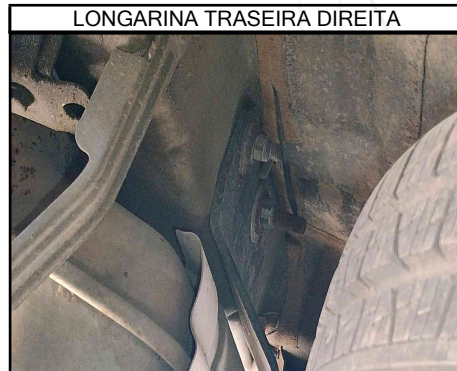
| LONGARINA TRASEIRA DIREITA | ⚠ | DANIFICADO |

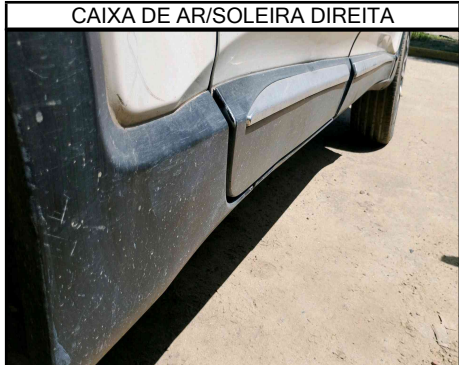
CAIXA DE AR/SOLEIRA DIREITA

| CAIXA DE AR DIREITA | | DANIFICADO(A) |

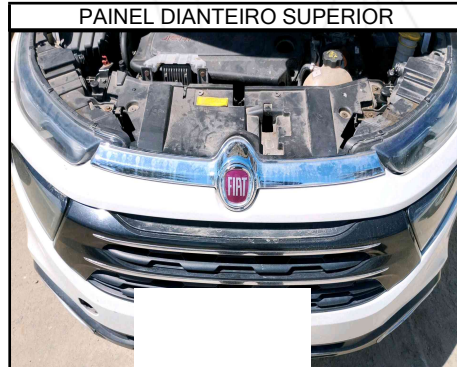
| PAINEL DIANTEIRO SUPERIOR | | REPARADO(A) |
