#### CLIENTE

Cliente  
**BANCO BRADESCO FINANCIAMENTOS S.A.**

#### DADOS DO VEÍCULO

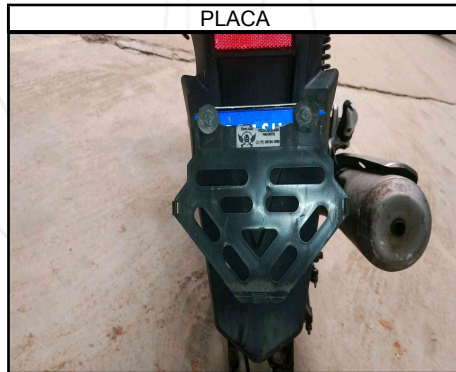
| CONDIÇÃO DA PLACA | | <b>AUSENTE</b> |

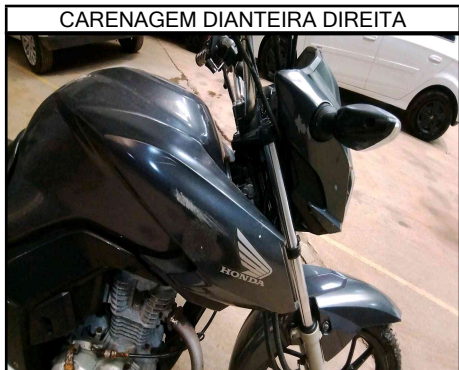
CARENAGEM DIANTEIRA DIREITA

**CARENAGEM DIANTEIRA DIREITA DANIFICADO(A)**  
**TANQUE DANIFICADO(A)**  
**CARENAGEM DIANTEIRA ESQUERDA AUSENTE**  
**PLACA AUSENTE**

| CARENAGEM DIREITA | | <b>DANIFICADO(A)</b> |

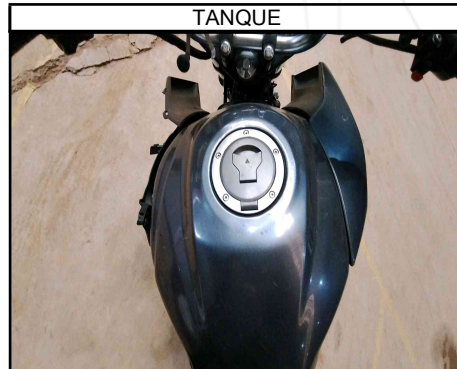
| TANQUE | | <b>DANIFICADO(A)</b> |

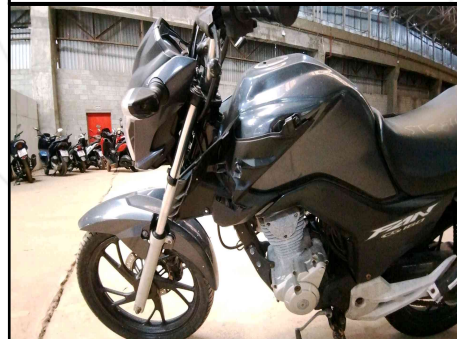
CARENAGEM DIANTEIRA ESQUERDA

| CARENAGEM ESQUERDA | | <b>AUSENTE</b> |
