Cliente: CARBUY AUTOMOTIVE BUSINESS LTDA

Local: HUB (PE)

Placa: SOI9C45 Marca: FIAT Modelo: CRONOS (DRIVE 1.3 8V FIREFLY) Cód. Molicar: 01510901-0  
Chassi: 8AP359AFRSU421558 Motor: 463510129038563 Cor: Branca Portas: 4 Ano/Modelo: 2024 / 2025  
Chassi BIN: 8AP359AFRSU421558 Motor BIN: 463510129038563 Cor BIN: BRANCA Combustível BIN: GASOLINA/ALCOOL/GAS  
Câmbio: MANUAL Combustível: Alcool/Gasolina Renavam: 01407337383 KM: 66843 Cód. Fipe: 001505-9  
NATURAL

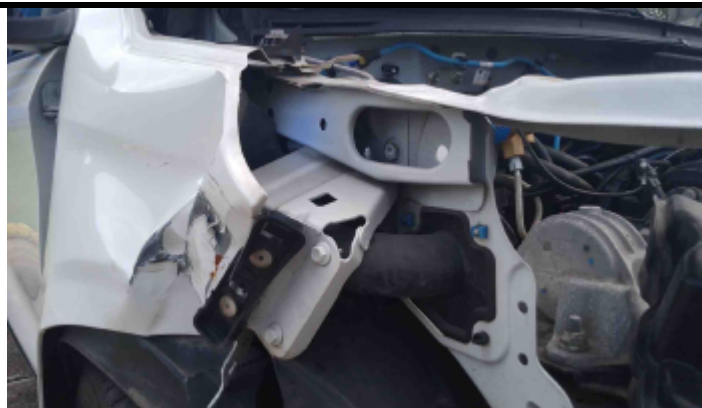
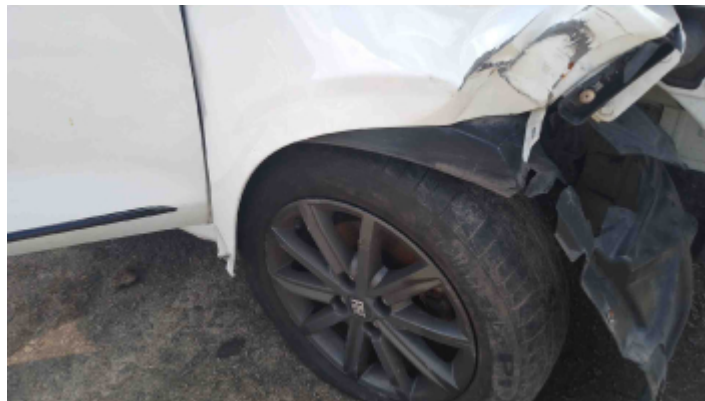
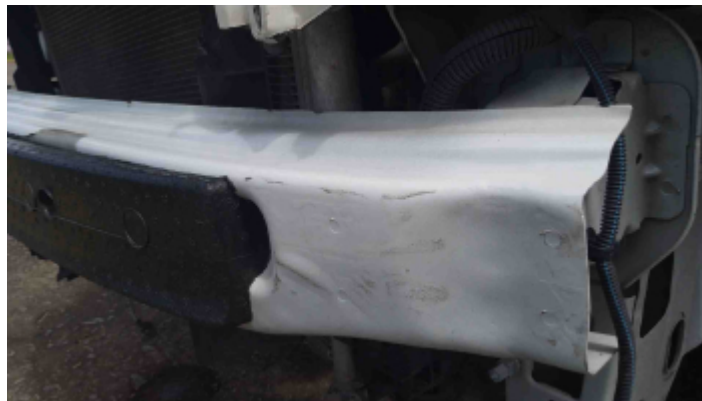
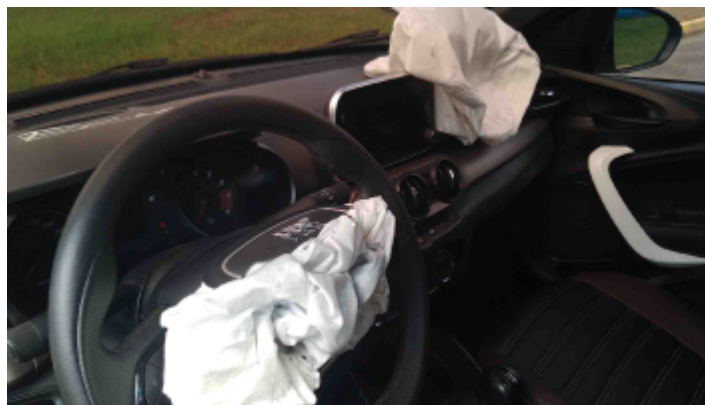
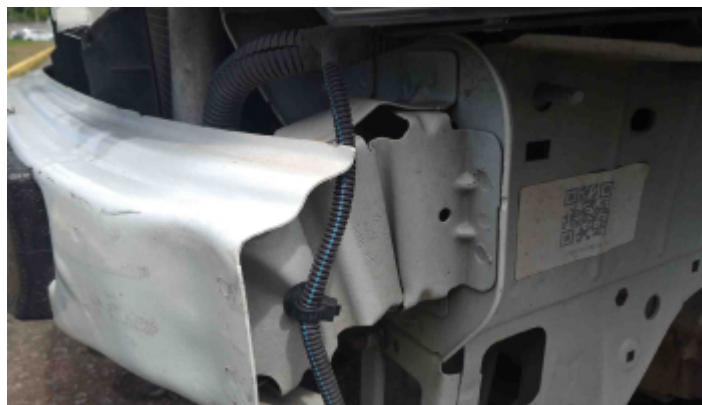
Lateral Direita; Lateral Esquerda; Pára-Choque Dianteiro; Pára-Lama Direito; Longarina dianteira direita; Longarina dianteira esquerda; Painel dianteiro; Caixa de roda  
dianteira direita; Airbag motorista; Airbag passageiro; Capô;

Detalhe da Avaria

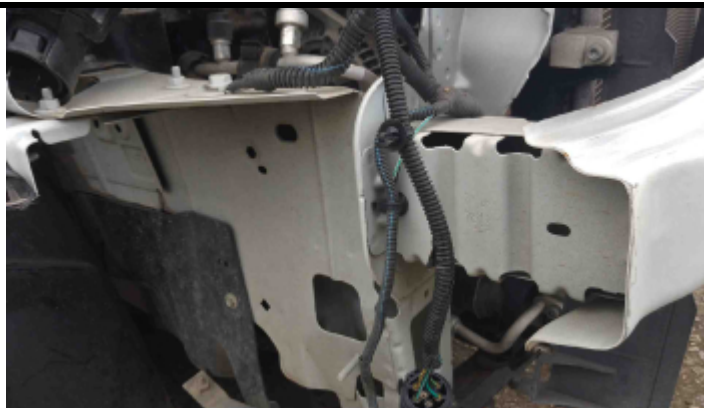
Foto Estrutura Longarina Direita

**VII - Conservação****RUIM****VIII - Comentários****KIT GNV INSTALADO ESTÁ REGULARIZADO NA BIN.****VEICULO POSSUI DANOS NO CONJUNTO ESTRUTURAL:****PAINEL DIANTEIRO DANIFICADO;  
LONGARINA DIANTEIRA DIREITA;  
LONGARINA DIANTEIRA ESQUERDA;  
CAIXA DE RODA DIANTEIRA DIREITA;****AIR BAR MOTORISTE E PASSAGEIRO DEFLAGRADOS;**

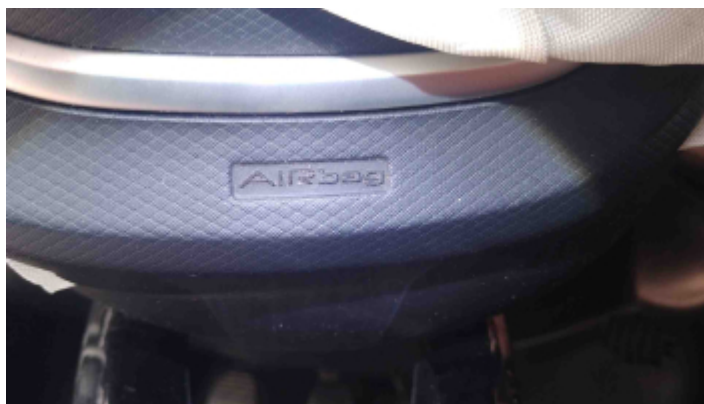
Foto Air Bag

| Deflagrado | Sem Danos | Sem Danos | Sem Danos | Sem Danos | |

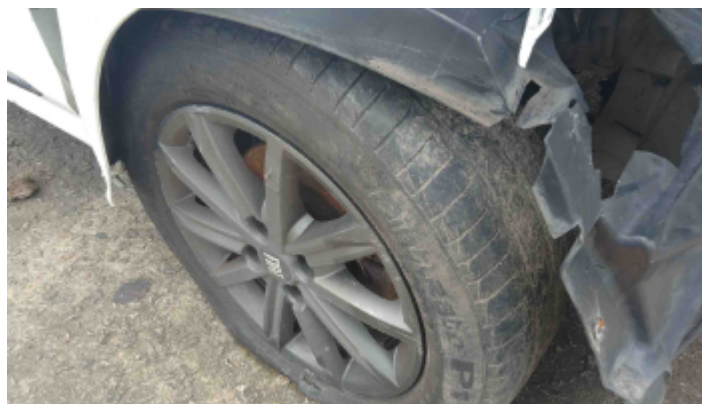
Foto Pneu Dianteiro Direito

| Porta Dianteira D Com Danos | Porta Traseira D Sem Danos | Pneu Frente D Pneu Ruim | Pneu Traseiro D Pneu Regular | Roda Dianteira Sem Danos | |

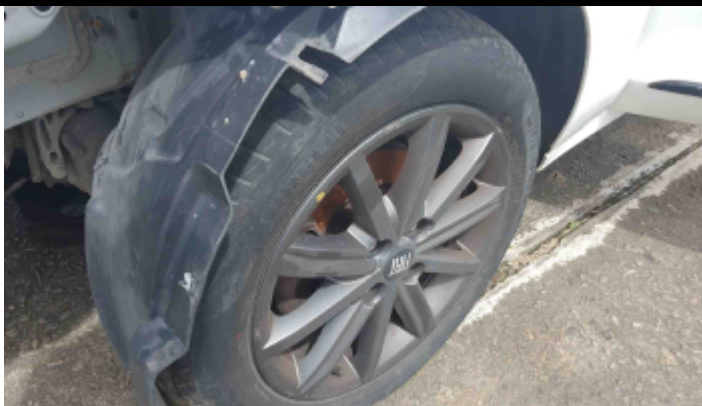
Foto Pneu Dianteiro Esquerdo

| Painel Inferior Esquerdo Sem Danos | Paralama Dianteiro Esquerdo Sem Danos | Porta Dianteira E Com Danos | Porta Traseira E Sem Danos | Pneu Frente E Pneu Ruim | |

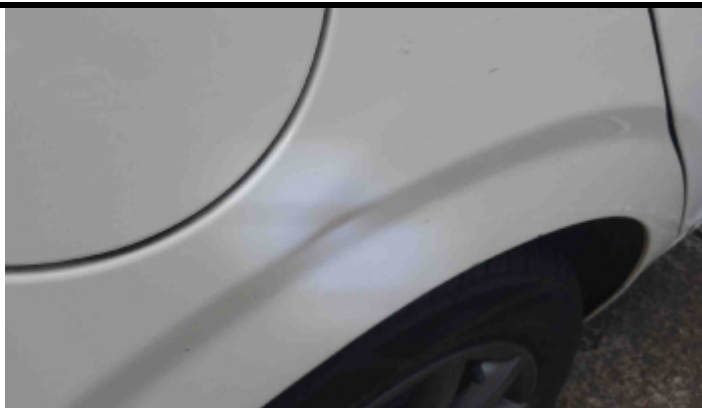
Foto Avaria Lateral Direita

| Caixa de Roda Dianteira Com Danos | Caixa de Roda Traseira Direita Sem Danos | Lateral Traseira Direita Com Danos | Painel Inferior Direito Sem Danos | Paralama Dianteiro Direito Sem Danos | |

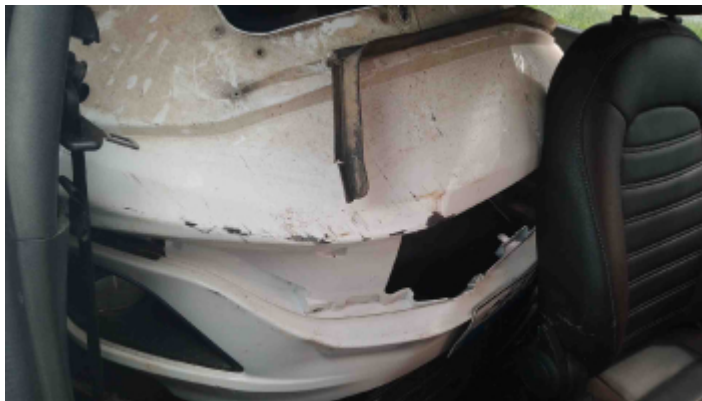
Foto Avaria Pára-Choque Dianteiro

| Capo | Farol D. Esquerdo | Farol D. Direito | Grade | Gravação Para-brisa | Para-brisa |
|---|---|---|---|---|---|
| Sem Danos | Sem Danos | Sem Danos | Com Danos | Sem Danos | |
