Cliente  
**CARBUY AUTOMOTIVE BUSINESS LTDA**

| | | | <b>VOLKSWAGEN 24.280</b> | |
| <b>2014</b> | <b>2014</b> | | <b>CRM 6X2</b> | <b>BRANCA</b> |
| <b>CAMAÇARI</b> | <b>BA</b> | <b>BA</b> | | |

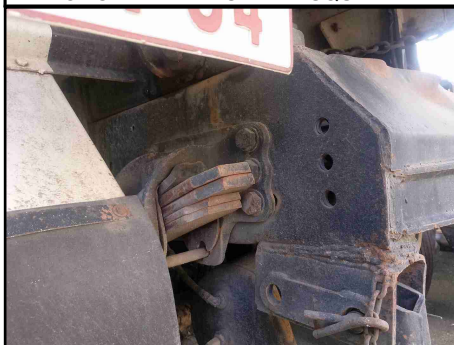
| LONGARINA TRASEIRA ESQUERDA | | DANIFICADO(A) |

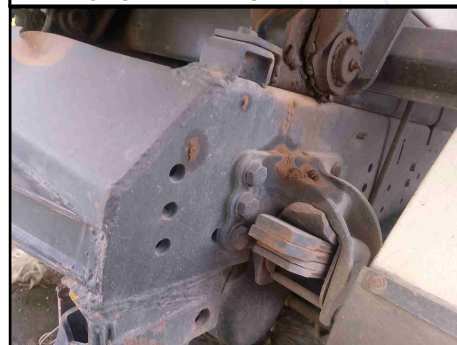
| LONGARINA TRASEIRA DIREITA | | DANIFICADO(A) |

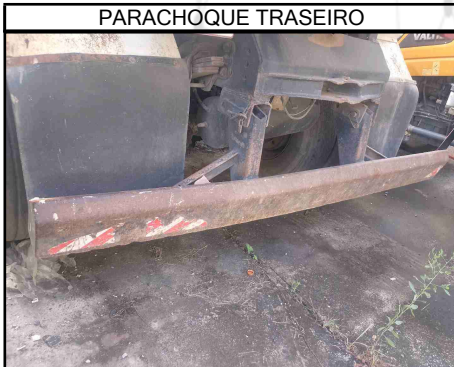
**PARACHOQUE TRASEIRO**

IMPLEMENTO NÃO ANALISADO  
GRAVAÇÃO VIDRO PARABRISA SEM GRAVAÇÃO  
ASSOALHO CABINE DIREITO DANIFICADO(A)  
LONGARINA TRASEIRA DIREITA DANIFICADO(A)  
LONGARINA TRASEIRA ESQUERDA DANIFICADO(A)  
PARACHOQUE TRASEIRO DANIFICADO(A)  
GRAVAÇÃO VIDRO PORTA ESQUERDA COM NUMERAÇÃO DIVERGENTE DO SEQUENCIAL DO CHASSI  
ETIQUETA ETA COMPARTIMENTO MOTOR AUSENTE

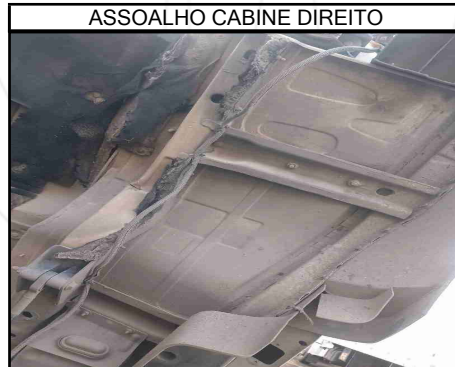
**ASSOALHO CABINE DIREITO**

| ASSOALHO DA CABINE DIREITO | | DANIFICADO(A) |

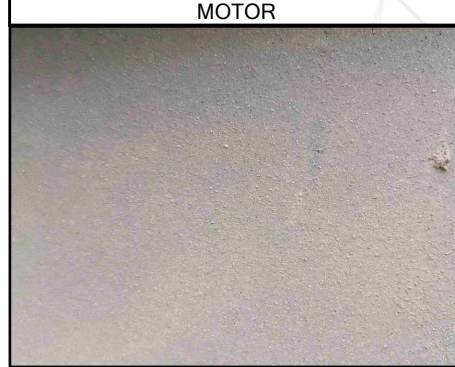
**ETIQUETA ETA COMPARTIMENTO MOTOR**

| ETIQUETA ETA DO COMPARTIMENTO | | AUSENTE |

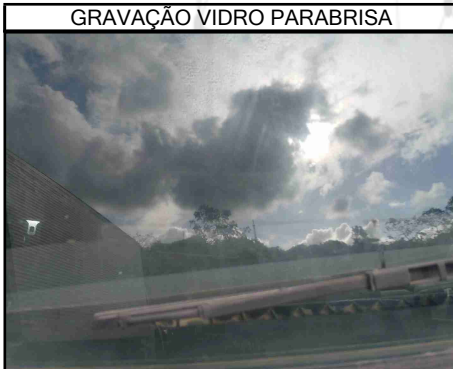
GRAVAÇÃO VIDRO PARABRISA

| GRAVAÇÃO DO VIDRO DO PARA-BRISA | | SEM GRAVAÇÃO |

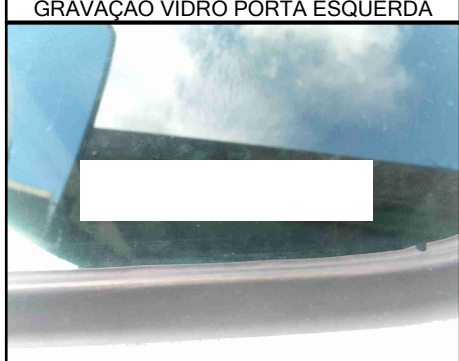
GRAVAÇÃO VIDRO PORTA ESQUERDA

| GRAVAÇÃO DO VIDRO DA PORTA ESQUERDA | | COM NUMERAÇÃO DIVERGENTE DO SEQUENCIAL DO CHASSI |
