DADOS DO VEÍCULO

| | | | FORD KA SE 1.0 HA C | |
| 2020 | 2021 | | | BRANCA |

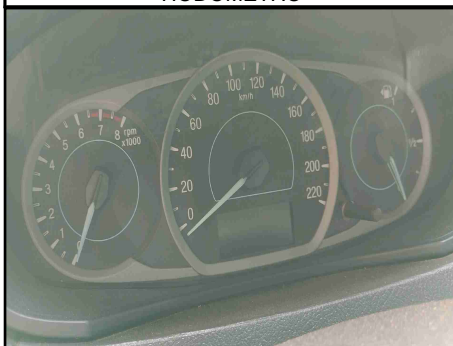
HODOMETRO INACESSÍVEL
CAIXA DE ESTEPE - PAINEL TRASEIRO LEVES DANOS/REPAROS
CAIXAS DE AR - SOLEIRA DIREITA GRAVES DANOS/REPAROS
CAIXAS DE AR - SOLEIRA ESQUERDA GRAVES DANOS/REPAROS
CAIXAS DE RODA DIANTEIRA DIREITA GRAVES DANOS/REPAROS
LONGARINA TRASEIRA DIREITA LEVES DANOS/REPAROS
LONGARINA TRASEIRA ESQUERDA LEVES DANOS/REPAROS
PAINEL DIANTEIRO SUPERIOR LEVES DANOS/REPAROS

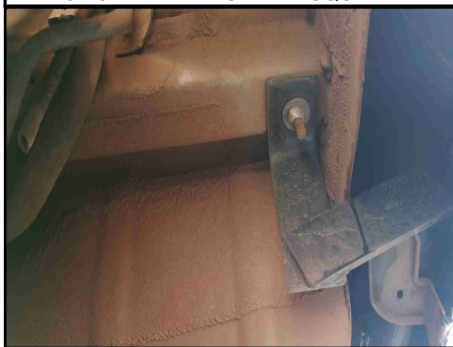
LONGARINA TRASEIRA ESQUERDA

| LONGARINA TRASEIRA MOTORISTA | | LEVES DANOS/REPAROS |

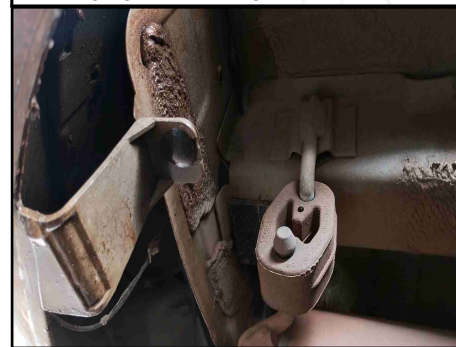
LONGARINA TRASEIRA DIREITA

| LONGARINA TRASEIRA PASSAGEIRO | | LEVES DANOS/REPAROS |

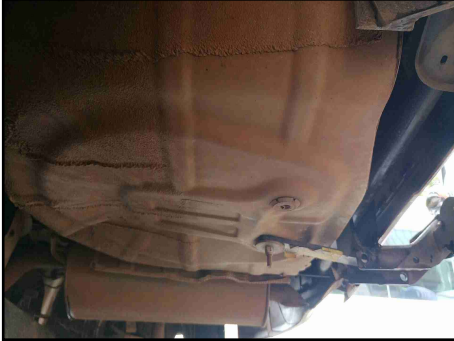
| CAIXA DE ESTEPE - PAINEL TRASEIRO | | LEVES DANOS/REPAROS |

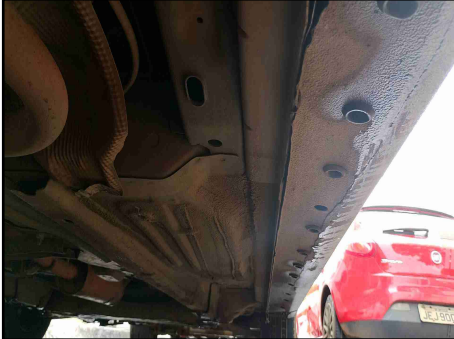
CAIXAS DE AR - SOLEIRA DIREITA

| CAIXA DE AR / SOLEIRA DIREITA | | GRAVES DANOS/REPAROS |

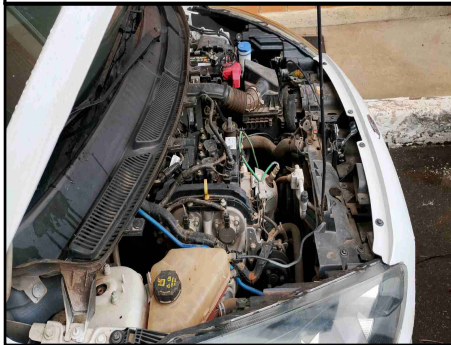
| PAINEL DIANTEIRO SUPERIOR | | LEVES DANOS/REPAROS |

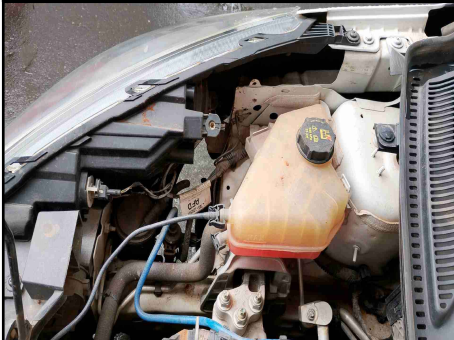
CAIXAS DE RODA DIANTEIRA DIREITA

| CAIXA DE RODA DIANTEIRA DIREITA | | GRAVES DANOS/REPAROS |

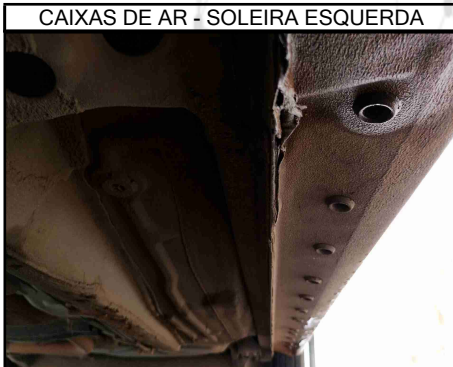
CAIXAS DE AR - SOLEIRA ESQUERDA

| CAIXA DE AR / SOLEIRA ESQUERDA | | GRAVES DANOS/REPAROS |
