Cliente: CARBUY AUTOMOTIVE BUSINESS LTDA

Local: HUB (PE)

Placa: SBL7I73 Marca: FORD Modelo: RANGER CAB.DUPLA (LIMITED 4X4 3.0 V6 AT) Cód. Molicar: 01623820-5  
Chassi: 8AFBR01L6RJ407943 Motor: BF2BRJ407943 Cor: Cinza Portas: 4 Ano/Modelo: 2024 / 2024  
Chassi BIN: 8AFBR01L6RJ407943 Motor BIN: BF2BRJ407943 Cor BIN: CINZA Combustível BIN: DIESEL  
Câmbio: AUTOMÁTICO Combustível: Diesel Renavam: 01404160687 KM: Digital N/V Cód. Fipe: 003498-3

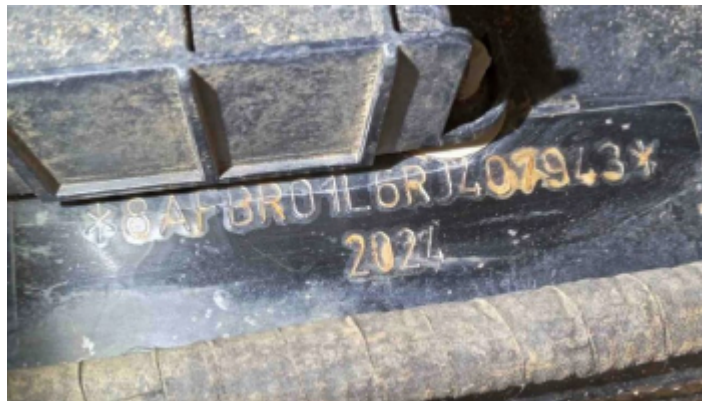
1.2.1 - Dentro dos padrões habituais do fabricante, não apresentado anormalidade.

Foto da gravação do chassi : 8AFBR01L6RJ407943

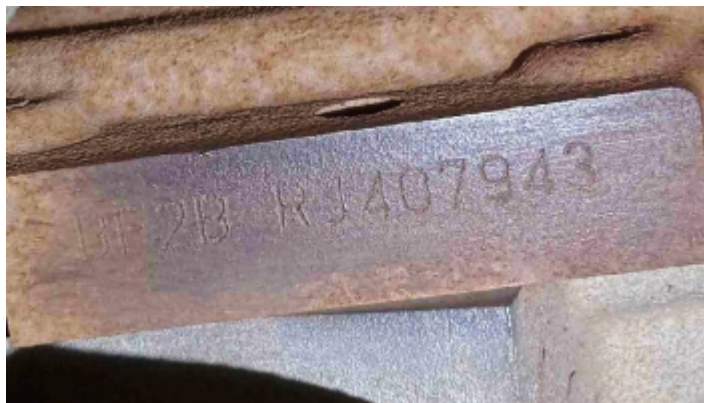
4.2.1 - Dentro dos padrões habituais do fabricante, não apresentado anormalidade.

Foto do número do motor : BF2BRJ407943

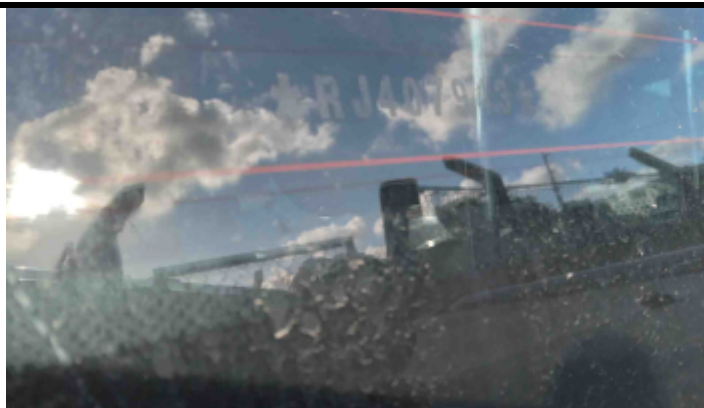
- Vidro dianteiro (Para-brisa)  
NÃO ORIGINAIS  
- Vidro traseiro (Vigia)  
NÃO ORIGINAIS

Foto da gravação do vidro vigia

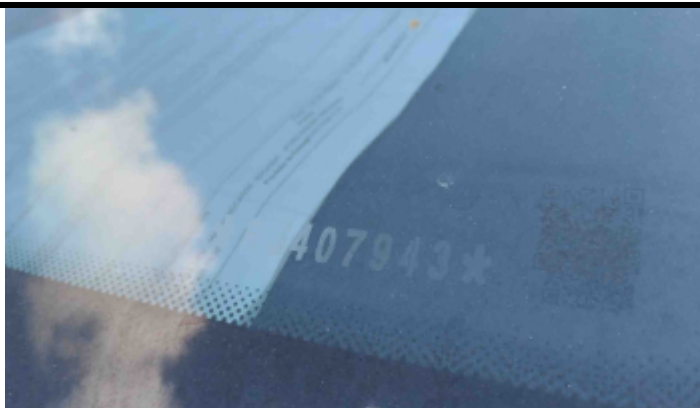
Foto da gravação do vidro pára-brisa

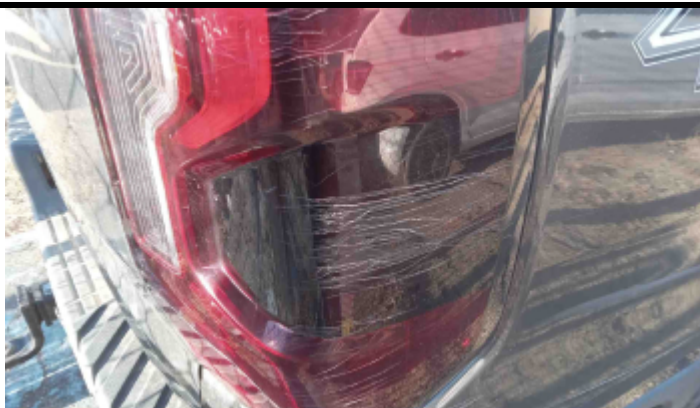
**VII - Conservação****REGULAR****VIII - Comentários****VEÍCULO BLINDADO.****VEÍCULO POSSUI ENGATE PRA REBOQUE.****AVARIAS : LANTERNA DIREITA QUEBRADA, LATERAL DIREITA, PARACHOQUE DIANTEIRO, PARA LAMA DIREITO E TAMPA TRASEIRA AMASSADOS.**

Foto Avaria Lanterna Direita

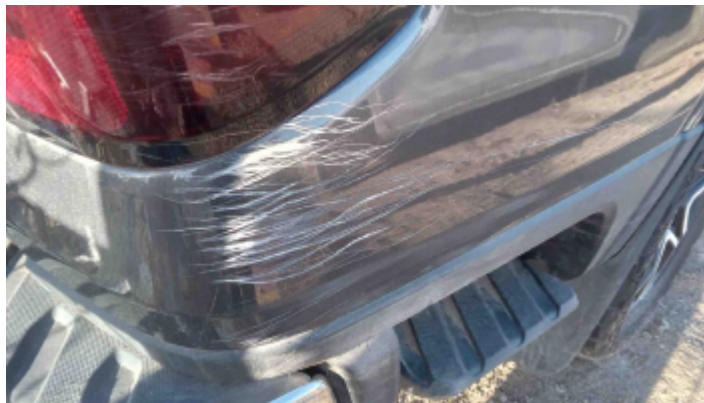
Foto Avaria Lateral Direita

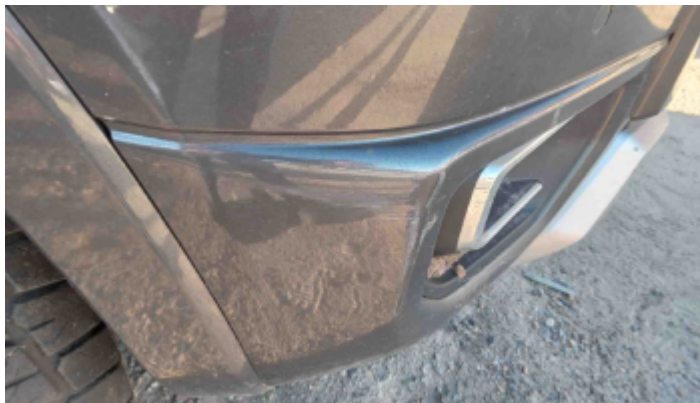
Foto Avaria Pára-Choque Dianteiro

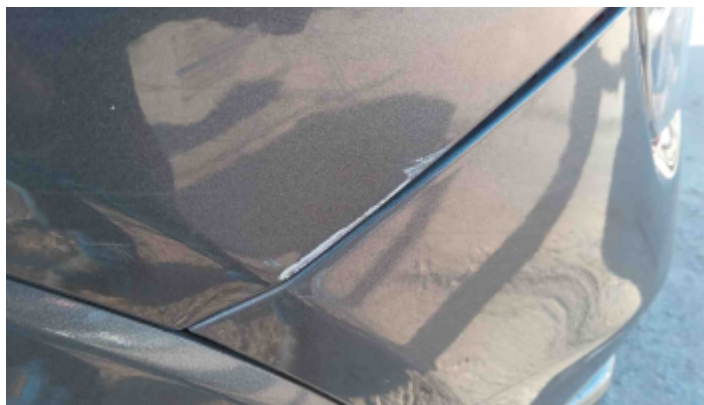
Foto Avaria Pára-Lama Direito

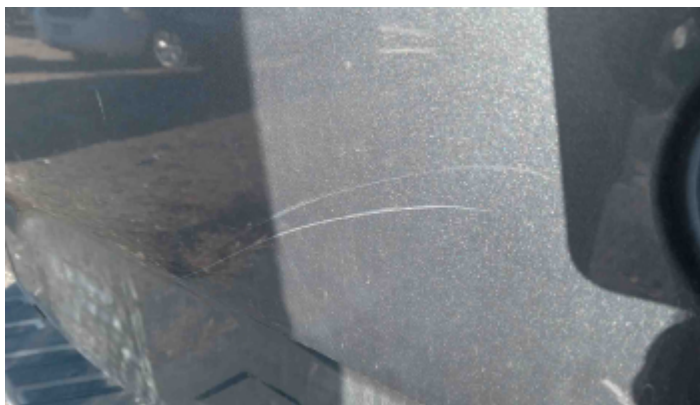
Foto Avaria Tampa do Porta Malas
