Cliente  
**BANCO BRADESCO FINANCIAMENTOS S**

**DADOS DO VEÍCULO**

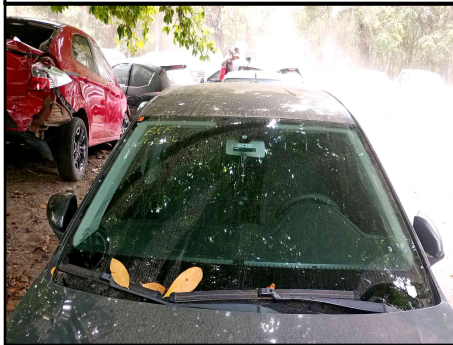
GRAVAÇÃO VIDRO PARABRISA

| GRAVAÇÃO DO VIDRO DO PARA-BRISA | ⚠ | SEM GRAVAÇÃO |
