Cliente  
**CARBUY AUTOMOTIVE BUSINESS LTDA**

| | | | <b>CHEVROLET TRACKER T</b> |
| | | | <b>A LTZ</b> |

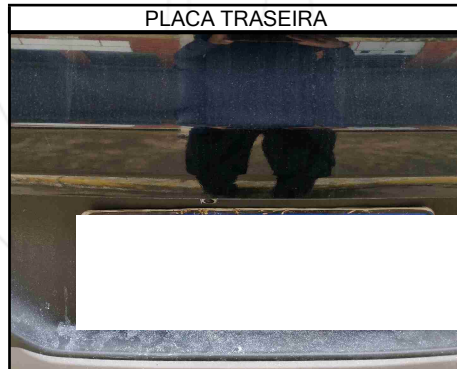
PLACA TRASEIRA

| CONDIÇÃO DA PLACA | | AUSENTE |

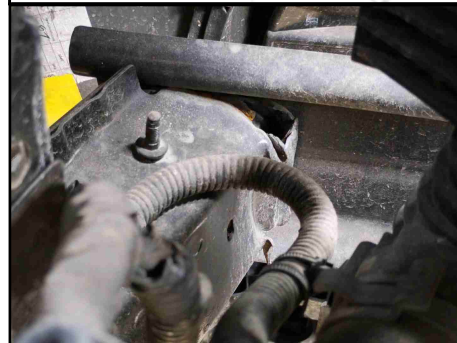
LONGARINA DIANTEIRA ESQUERDA

| LONGARINA DIANTEIRA MOTORISTA | | GRAVES DANOS/REPAROS |

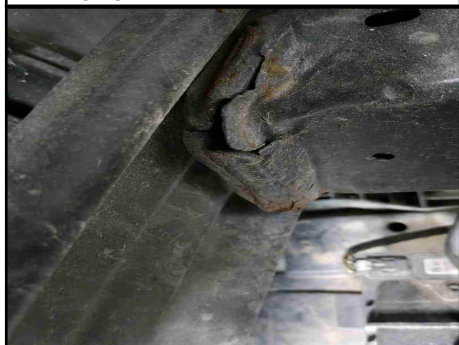
LONGARINA DIANTEIRA DIREITA

| LONGARINA DIANTEIRA PASSAGEIRO | | GRAVES DANOS/REPAROS |

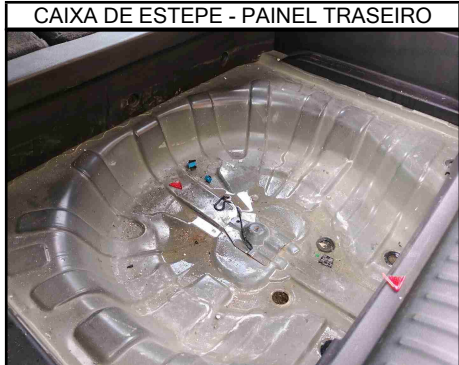
| CAIXA DE ESTEPE - PAINEL TRASEIRO | | GRAVES DANOS/REPAROS |

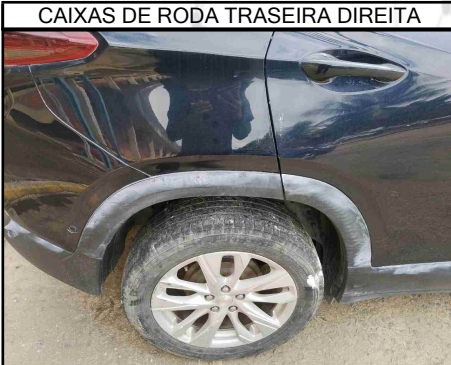
CAIXAS DE RODA TRASEIRA DIREITA

| CAIXA DE RODA TRASEIRA DIREITA | | GRAVES DANOS/REPAROS |

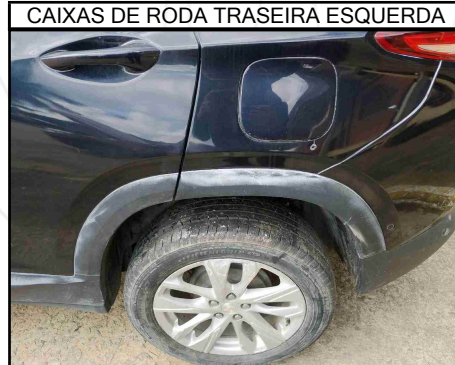
CAIXAS DE RODA TRASEIRA ESQUERDA

| CAIXA DE RODA TRASEIRA ESQUERDA | | GRAVES DANOS/REPAROS |

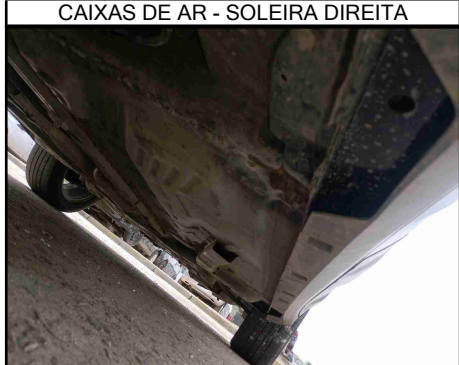
CAIXAS DE AR - SOLEIRA DIREITA

| CAIXA DE AR / SOLEIRA DIREITA | | GRAVES DANOS/REPAROS |

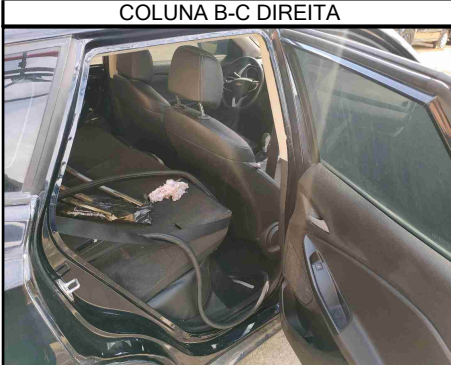
COLUNA B-C DIREITA

| COLUNA B-C PASSAGEIRO | | GRAVES DANOS/REPAROS |

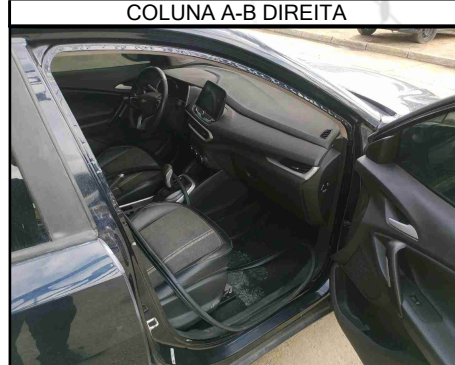
COLUNA A-B DIREITA

| COLUNA A-B PASSAGEIRO | | GRAVES DANOS/REPAROS |

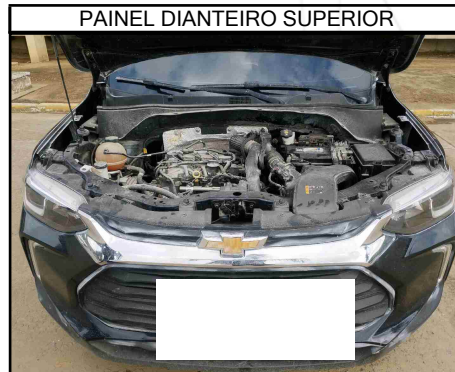
| PAINEL DIANTEIRO SUPERIOR | | LEVES DANOS/REPAROS |

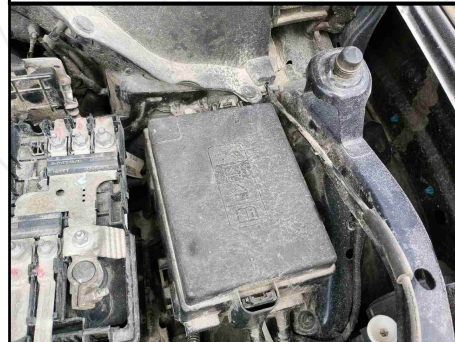
CAIXAS DE RODA DIANTEIRA ESQUERDA

| CAIXA DE RODA DIANTEIRA ESQUERDA | | LEVES DANOS/REPAROS |

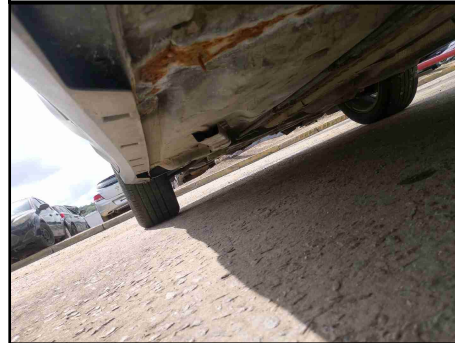
CAIXAS DE AR - SOLEIRA ESQUERDA

| CAIXA DE AR / SOLEIRA ESQUERDA | | GRAVES DANOS/REPAROS |

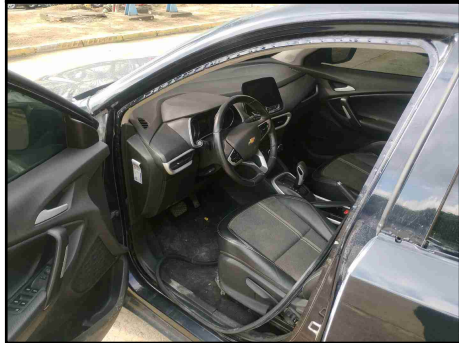
COLUNA A-B ESQUERDA

| COLUNA A-B MOTORISTA | | GRAVES DANOS/REPAROS |

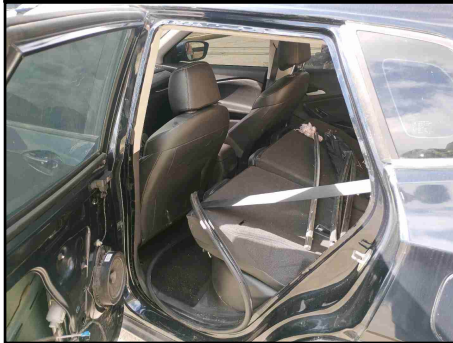
COLUNA B-C ESQUERDA

| COLUNA B-C MOTORISTA | | GRAVES DANOS/REPAROS |
