Cliente: Banco Pan S/A

Dt. Vistoria: 02/10/2025

| I - Dados do Veículo | | | | STATUS AVARIAS: | | P |
|---|---|---|---|---|---|---|
| Placa: | Marca: YAMAHA | Modelo: NEO (125 UBS Gas.) | | | Cód. Molicar: | 05304104-5 |

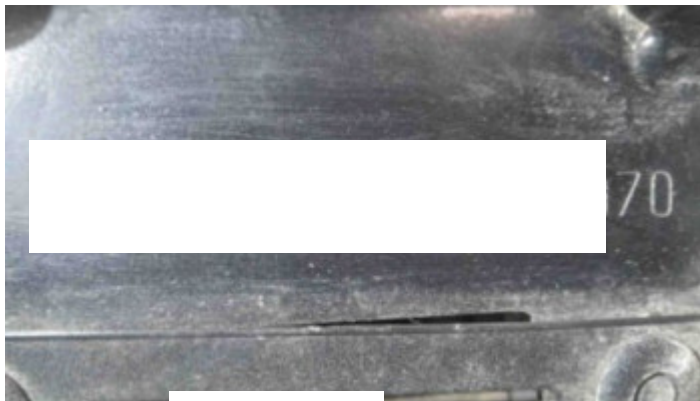
| IV - Exame de Agregados | |
|---|---|
| 1.1.1 - Preservada, não apresentando anormalidade. | 1.2.1 - Dentro dos padrões habituais do fabricante, não apresentado anormalidade. |

Foto da gravação do chas

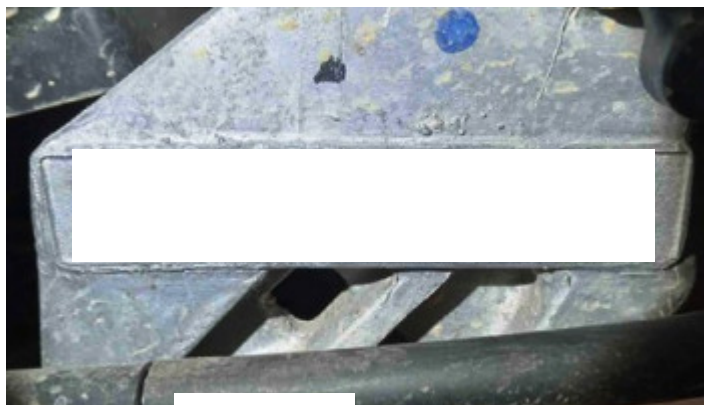
| IV - Exame de Agregados | |
|---|---|
| 4.1.1 - Preservada, não apresentando anormalidade. | 4.2.1 - Dentro dos padrões habituais do fabricante, não apresentado anormalidade. |

Foto do número do motor

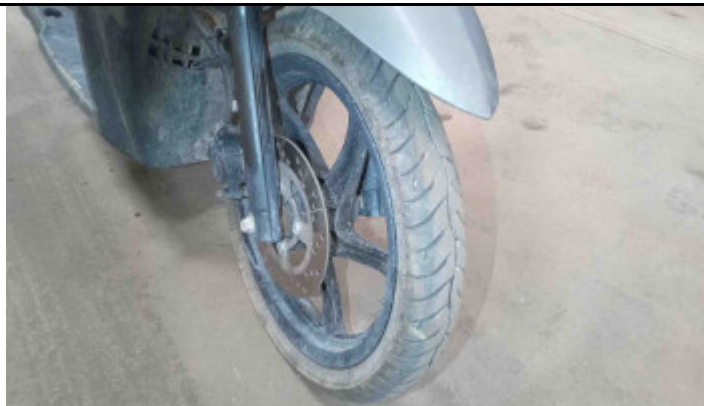
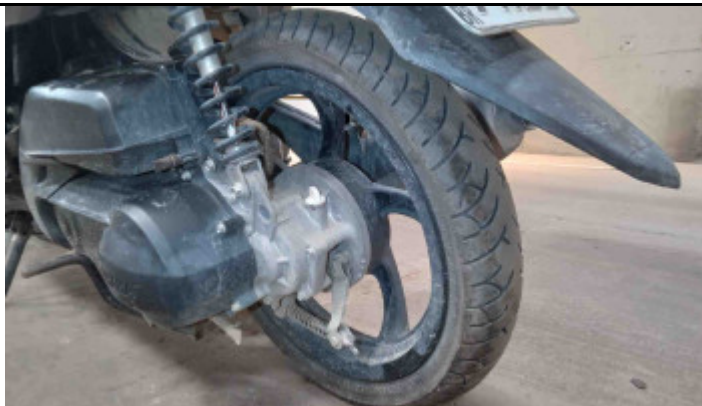
Pneus

| Itens | Estado | Operação | Descrição/Localização |
|---|---|---|---|
| Pneu Dianteiro | NECESSITA TROCA | Troca | |
| Pneu traseiro | NECESSITA TROCA | Troca | |

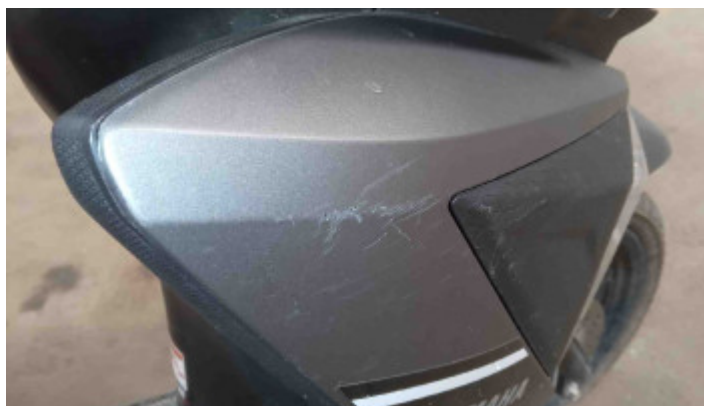
| Itens | Estado | Operação | Descrição/Localização |
|---|---|---|---|
| CARENAGEM | COM DANOS | Reparo/Pintura | DIANTEIRA DIREITA |

Foto Avaria Carenagem Direita

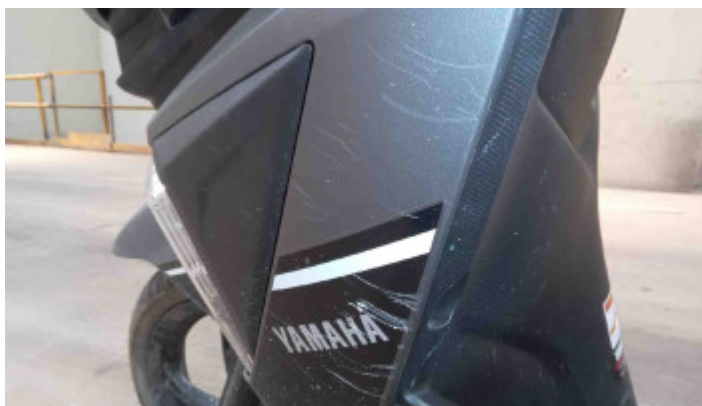
| Itens | Estado | Operação | Descrição/Localização |
|---|---|---|---|
| CARENAGEM | COM DANOS | Pintura | DIANTEIRA ESQUERDA |

Foto Avaria Carenagem Esquerda

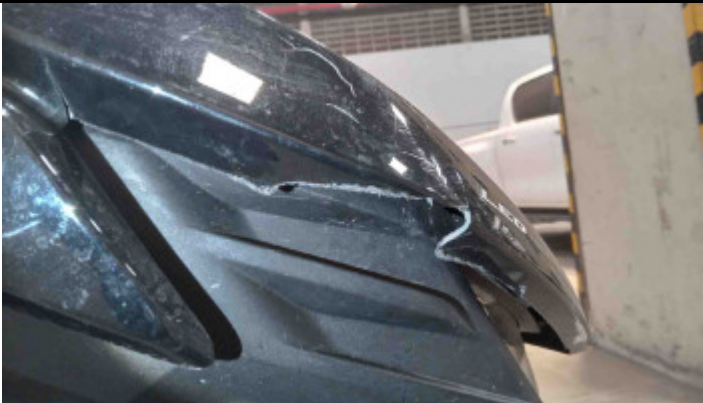
| Itens | Estado | Operação | Descrição/Localização |
|---|---|---|---|
| CARENAGEM | NECESSITA TROCA | Troca | FRONTAL |

Foto Avaria Carenagem Frontal

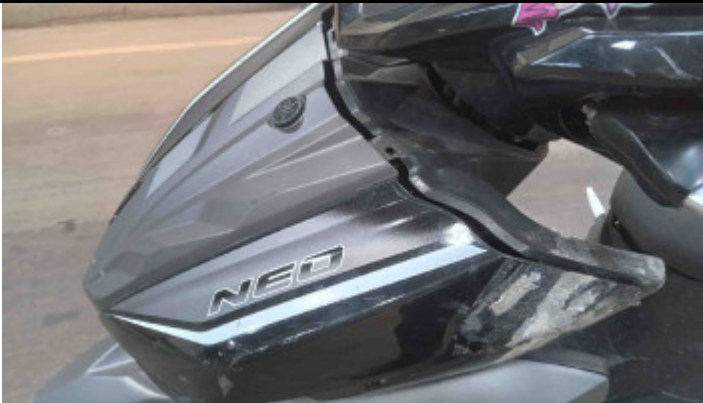
Foto Avaria Carenagem Frontal

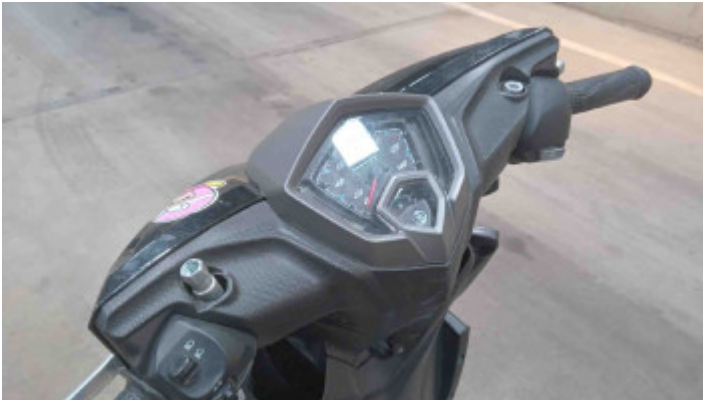
| Itens | Estado | Operação | Descrição/Localização |
|---|---|---|---|
| Retrovisor Direito | NECESSITA TROCA | Troca | |
| Retrovisor Esquerdo | NECESSITA TROCA | Troca | |

Foto Avaria Retrovisor
