Cliente  
**BANCO BRADESCO FINANCIAMENTOS S.A.**

**DADOS DO VEÍCULO**

| <b>2020</b> | <b>2021</b> | | <b>RENAULT KWID ZEN 10MT</b> |

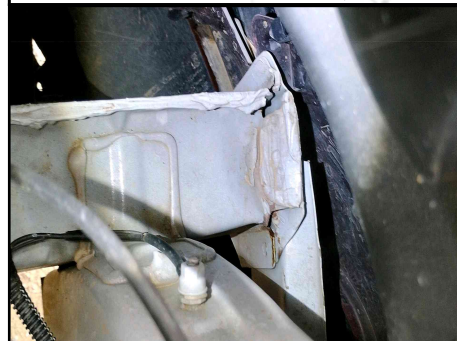
**CAIXA DE RODA DIANTEIRA DIREITA DANIFICADA, LONGARINA DIANTEIRA ESQUERDA DANIFICADA, PAINEL DIANTEIRO SUPERIOR DANIFICADO, PAINEL TRASEIRO DANIFICADO.**

| LONGARINA DIANTEIRA ESQUERDA | ⚠ | DANIFICADO(A) |

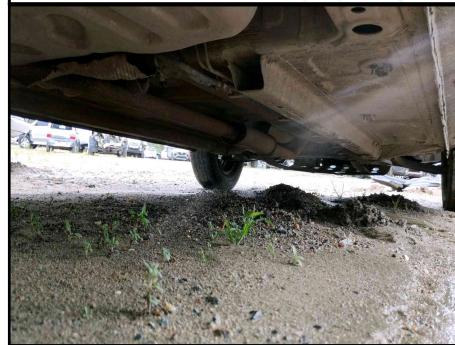
| ASSOALHO CENTRAL DIREITO | | DANIFICADO(A) |

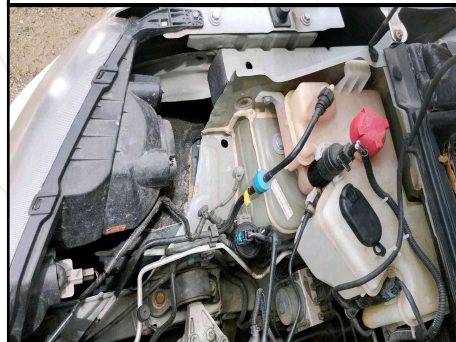
| CAIXA DE RODA DIANTEIRA DIREITA | | DANIFICADO(A) |

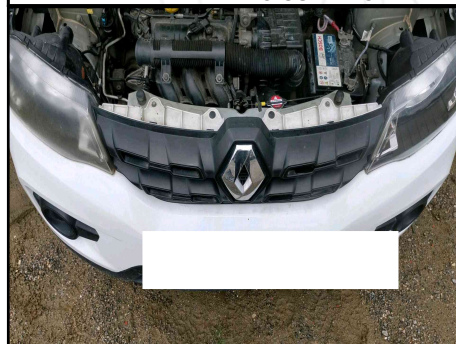
| PAINEL DIANTEIRO SUPERIOR | | DANIFICADO(A) |
