Cliente: **CARBUY AUTOMOTIVE BUSINESS LTDA**CPF / CNPJ: **35.626.178/0001-27**Dt. Pedido: **25/09/2026**Dt. Vistoria: **28/09/2026**Dt. Baixa: **29/09/2026**Local: **CARBUY**

Placa: **SGP3F01** Marca: **JEEP** Modelo: **COMPASS (LONGITUDE 4X2 1.3 TB AT6)** Cód. Molicar: **07800698-3**  
Chassi: **98867512NPKL82610** Motor: **463485690234697** Cor: **Branca** Portas: **4** Ano/Modelo: **2022 / 2023**  
Chassi BIN: **98867512NPKL82610** Motor BIN: **463485690234697** Cor BIN: **BRANCA** Combustível BIN: **ALCOOL/GASOLINA**  
Câmbio: **AUTOMÁTICO** Combustível: **Alcool/Gasolina** Renavam: **01325435578** KM: **75742** Cód. Fipe: **017071-2**

**VII - Conservação****RUIM****VIII - Comentários****VEÍCULO COM COLISÃO, PAINEL DIANTEIRO, SUPORTE DO RADIADOR, AVARIADOS.**

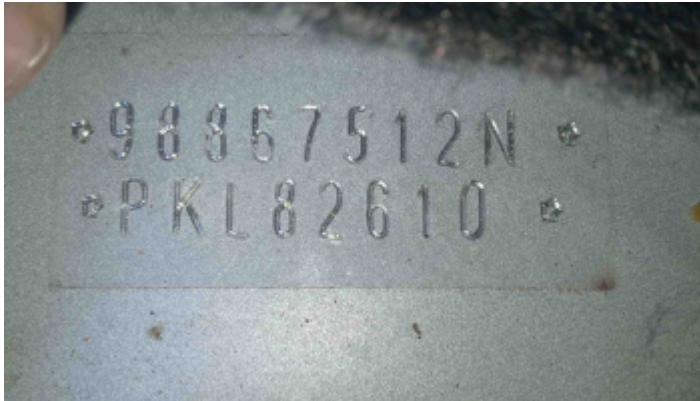
1.2.1 - Dentro dos padrões habituais do fabricante, não apresentado anormalidade.

Foto da gravação do chassi : 98867512NPKL82610

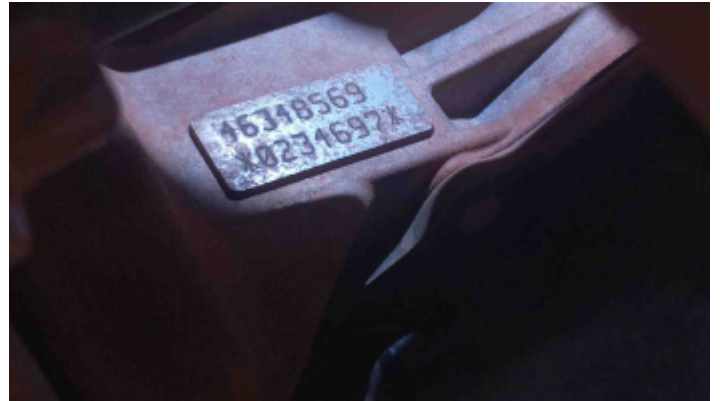
4.2.1 - Dentro dos padrões habituais do fabricante, não apresentado anormalidade.

Foto do número do motor : 463485690234697

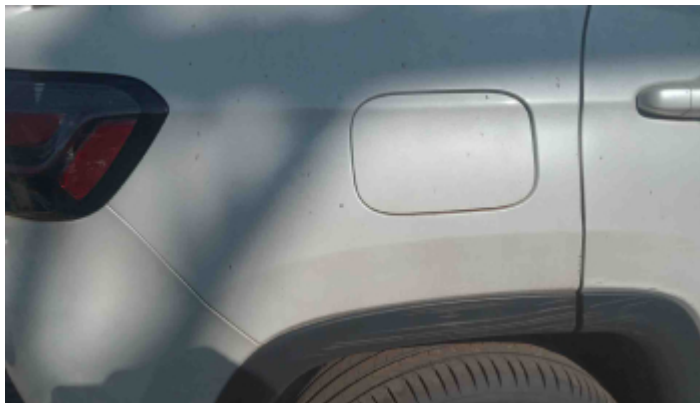
Foto Avaria Lateral Direita

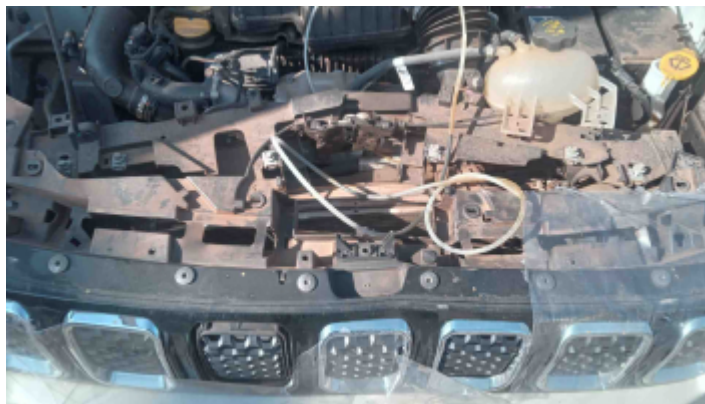
Foto Avaria Painel/Saia Dianteiro

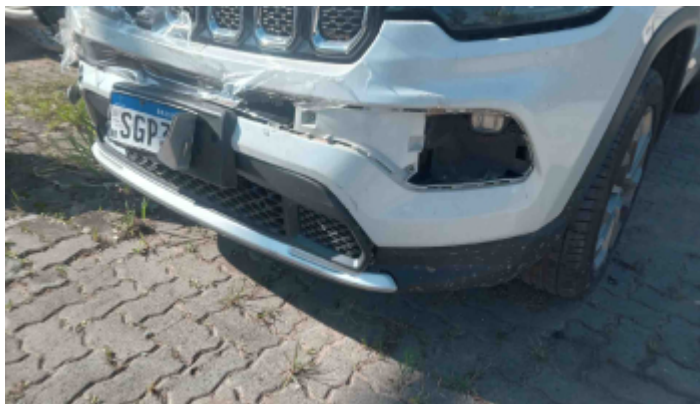
Foto Avaria Pára-Choque Dianteiro

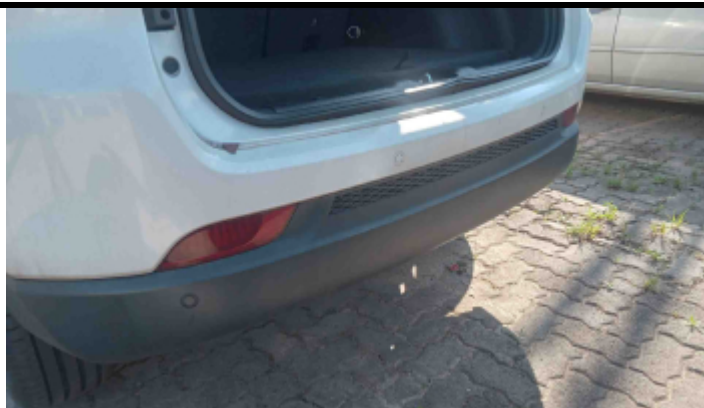
Foto Avaria Pára-Choque Traseiro

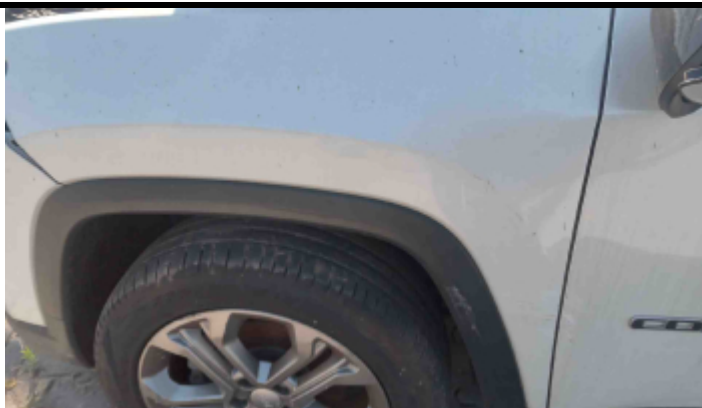
Foto Avaria Pára-Lama Esquerdo

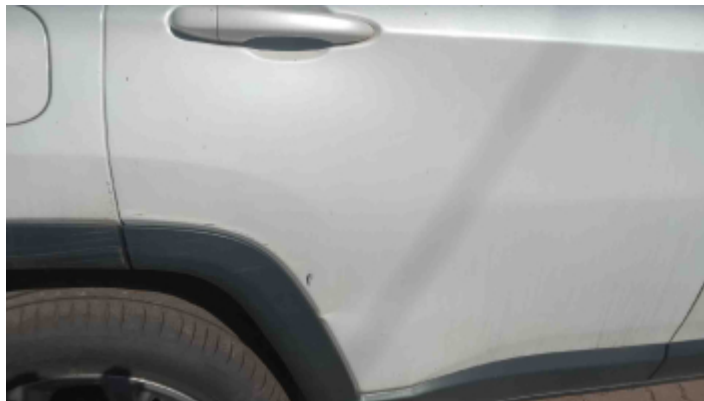
Foto Avaria Porta Direita Traseira

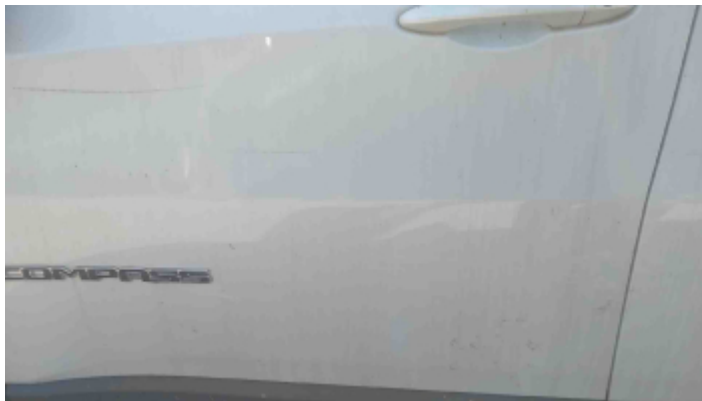
Foto Avaria Porta Esquerda Dianteira

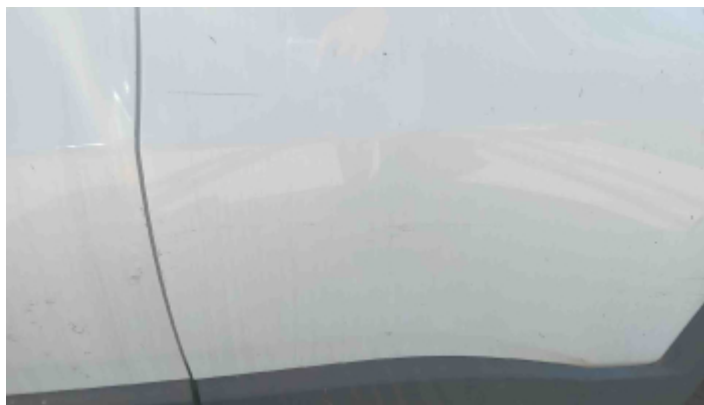
Foto Avaria Porta Esquerda Traseira

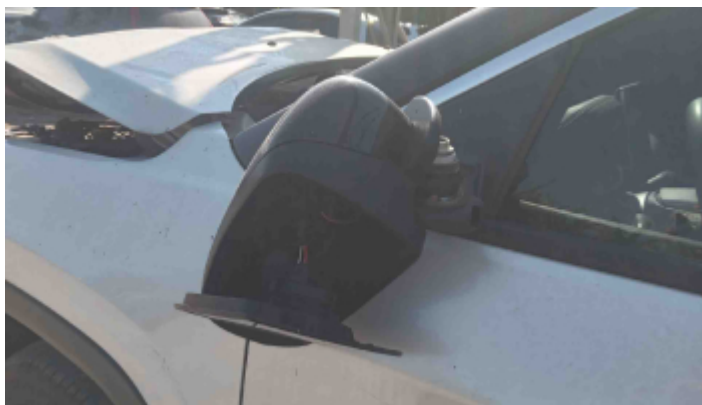
Foto Avaria Retrovisor Esquerdo
