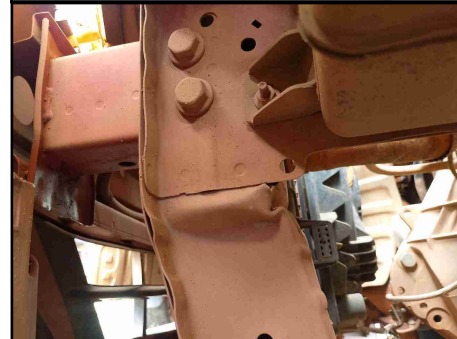
CAIXA DE AR/SOLEIRA DIREITA DANIFICADO(A) / CAIXA DE ESTEPE DANIFICADO / LONGARINA DIANTEIRA ESQUERDA DANIFICADO(A) / LONGARINA TRASEIRA ESQUERDA DANIFICADO / PAINEL TRASEIRO DANIFICADO / PAINEL DIANTEIRO SUPERIOR DANIFICADO(A)

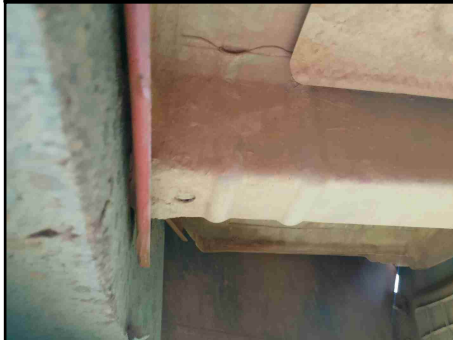
LONGARINA TRASEIRA DIREITA	 	
LONGARINA TRASEIRA ESQUERDA	 	DANIFICADO
LONGARINA DIANTEIRA DIREITA	 	
LONGARINA DIANTEIRA ESQUERDA
