Cliente  
**CARBUY AUTOMOTIVE BUSINESS LTDA**

**DADOS DO VEÍCULO**

| ANO FABRICAÇÃO | ANO MODELO | MOTOR BIN | <b>FORD KA SE 1.0 HA</b> | COR |

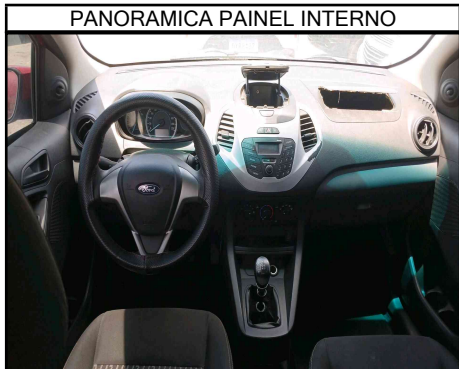
GRAVAÇÃO VIDRO PARABRISA SEM GRAVAÇÃO  
CAIXA DE AR/ SOLEIRA ESQUERDA DANIFICADO(A)  
CAIXA DE AR/SOLEIRA DIREITA DANIFICADO(A)  
CAIXA DE ESTEPE DANIFICADO  
LONGARINA TRASEIRA DIREITA DANIFICADO  
PAINEL TRASEIRO DANIFICADO  
PORTA DIANTEIRA DIREITA DANIFICADO  
PANORAMICA PAINEL INTERNO AIR BAG PAINEL ACIONADO

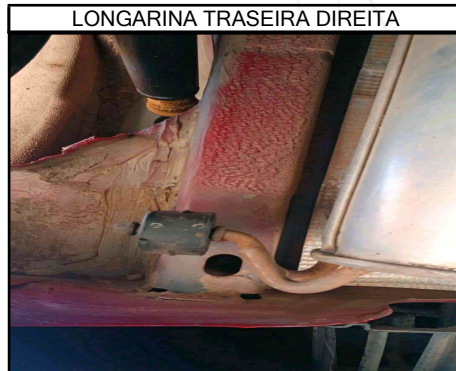
| LONGARINA TRASEIRA DIREITA | ⚠ | DANIFICADO |

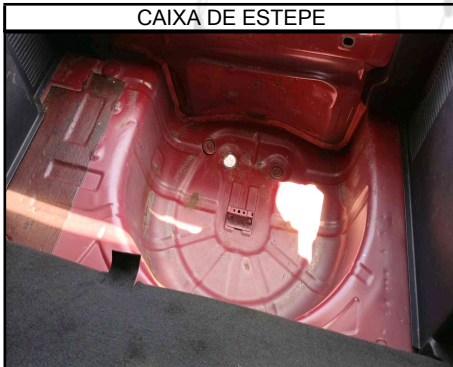
| CAIXA DE ESTEPE | | DANIFICADO |

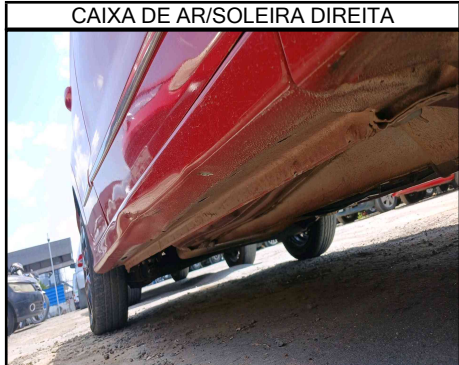
CAIXA DE AR/SOLEIRA DIREITA

| CAIXA DE AR DIREITA | | DANIFICADO(A) |

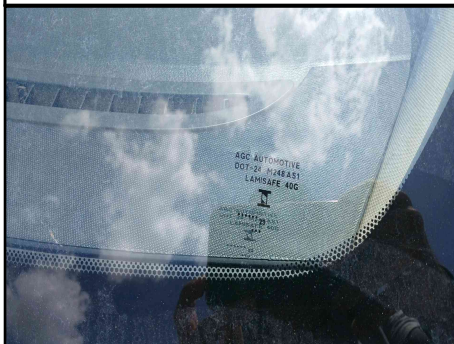
GRAVAÇÃO VIDRO PARABRISA

| GRAVAÇÃO DO VIDRO DO PARA-BRISA | ⚠ | SEM GRAVAÇÃO |

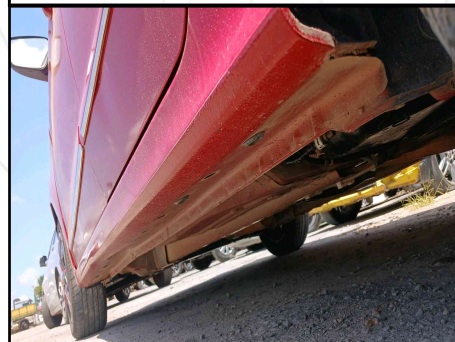
**CAIXA DE AR/ SOLEIRA ESQUERDA**

| CAIXA DE AR ESQUERDA | | DANIFICADO(A) |
