Cliente  
**CARBUY AUTOMOTIVE BUSINESS LTDA**

| | | | <b>RENAULT CLIO</b> | |
| <b>2014</b> | <b>2014</b> | | MOTOR OBSERVADO | COR |

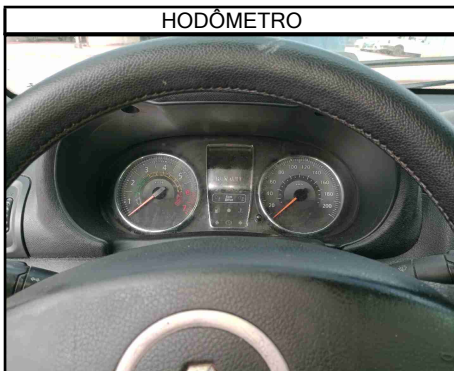
CAIXA DE ESTEPE DANIFICADO  
PAINEL TRASEIRO DANIFICADO  
CAIXA DE AR/ SOLEIRA ESQUERDA DANIFICADO(A)  
CAIXA DE AR/SOLEIRA DIREITA DANIFICADO(A)  
HODÔMETRO DESLIGADO

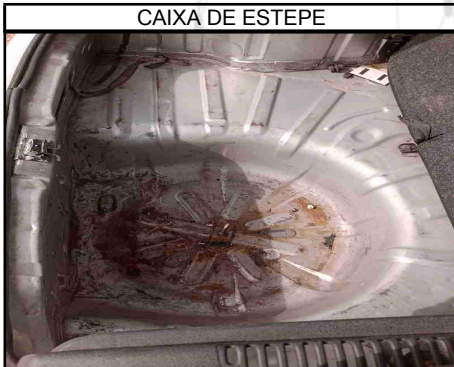
| CAIXA DE ESTEPE | | DANIFICADO |

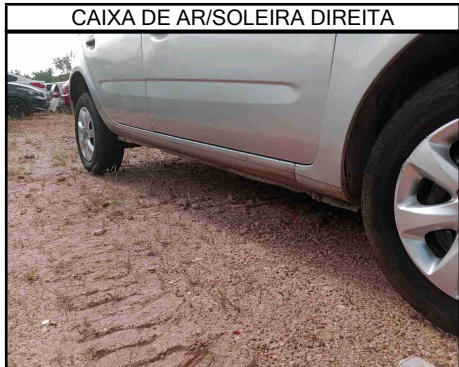
CAIXA DE AR/SOLEIRA DIREITA

| CAIXA DE AR DIREITA | | DANIFICADO(A) |

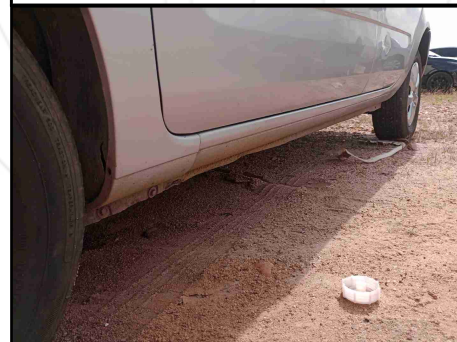
**CAIXA DE AR/ SOLEIRA ESQUERDA**

| CAIXA DE AR ESQUERDA | | DANIFICADO(A) |
