Cliente  
**VIP LEILÕES GESTÃO E LOGÍSTICA**

**DADOS DO VEÍCULO**

| UKF4F95 | LC0C76C44T0015458 | LC0C76C44T0015458 | I BYD BYD KING GS DM | |

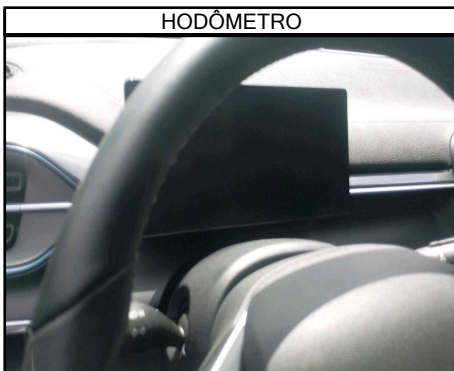
HODÔMETRO

| GAS/ELETR | | | INACESSÍVEL | 01466100025 |

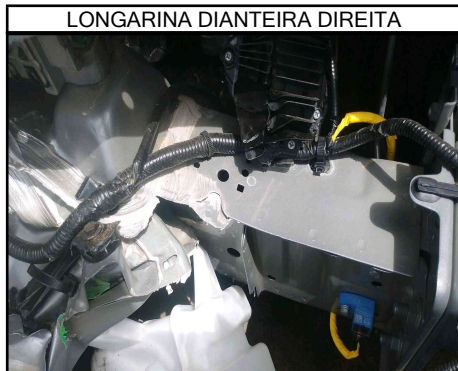
CAIXA DE AR/ SOLEIRA ESQUERDA - DANIFICADA / CAIXA DE RODA DIANTEIRA DIREITA - DANIFICADA / HODÔMETRO INACESSÍVEL / LONGARINA DIANTEIRA DIREITA - DANIFICADA / PAINEL CORTA FOGO DANIFICADO / PAINEL DIANTEIRO SUPERIOR - DANIFICADO / CONSTA REGISTRO DE SINISTRO E SINISTRO ESPECIAL E PARECER TÉCNICO

| LONGARINA DIANTEIRA DIREITA | | DANIFICADO(A) |

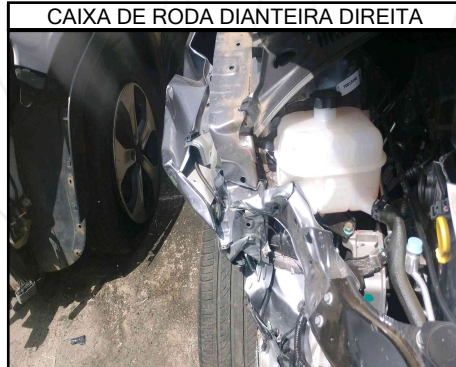
| CAIXA DE RODA DIANTEIRA DIREITA | | DANIFICADO(A) |

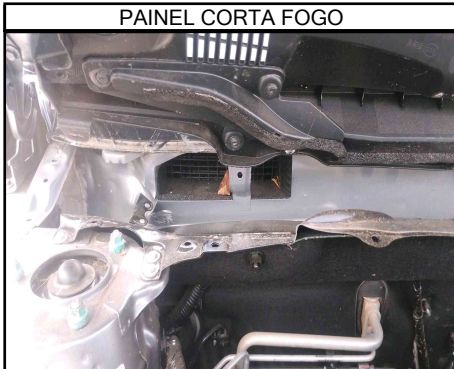
PAINEL CORTA FOGO

| PAINEL CORTA-FOGO | | DANIFICADO(A) |

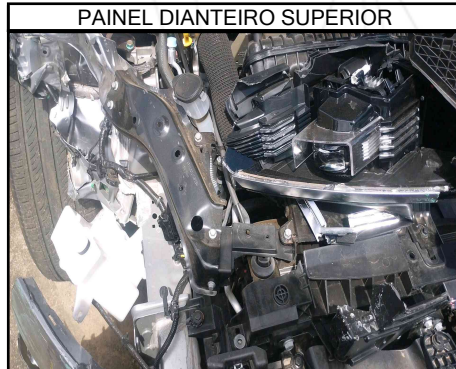
| PAINEL DIANTEIRO SUPERIOR | | DANIFICADO(A) |

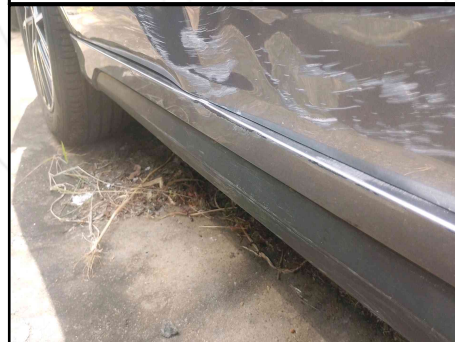
CAIXA DE AR/ SOLEIRA ESQUERDA

| CAIXA DE AR ESQUERDA | | DANIFICADO(A) |
