**CLIENTE**

Cliente  
**BANCO BRADESCO FINANCIAMENTOS S**

**DADOS DO VEÍCULO**

| PLACA | CHASSI | CHASSI BIN | MARCA/MODELO | |
|---|---|---|---|---|
| | | | <b>FORD KA FLEX</b> | |

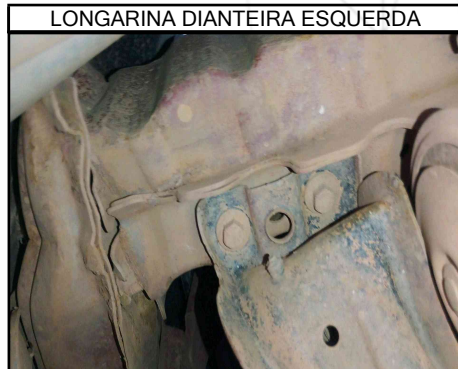
**LONGARINA DIANTEIRA DIREITA DANIFICADA, LONGARINA DIANTEIRA ESQUERDA DANIFICADA, PAINEL TRASEIRO REPARADO.**

| LONGARINA DIANTEIRA ESQUERDA | | DANIFICADO(A) |

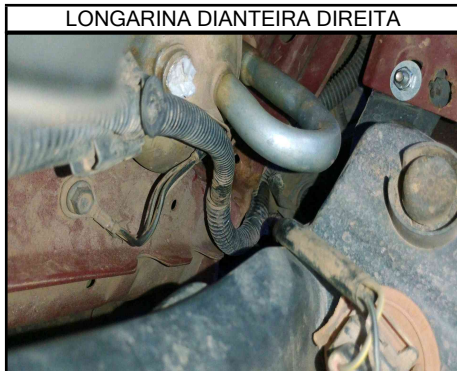
| LONGARINA DIANTEIRA DIREITA | | DANIFICADO(A) |

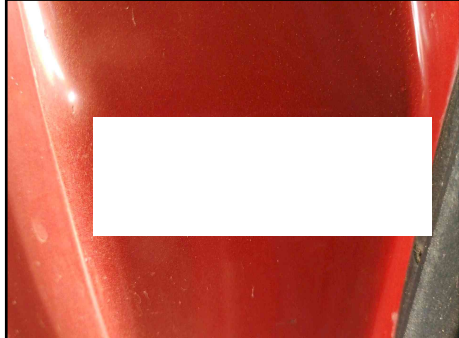
ETIQUETA ETA COLUNA

| ETIQUETA ETA DA COLUNA | | COM NUMERAÇÃO ILEGÍVEL OU INCOMPLETA |

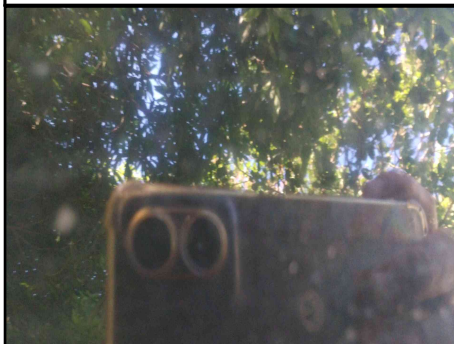
GRAVAÇÃO VIDRO PARABRISA

| GRAVAÇÃO DO VIDRO DO PARA-BRISA | | SEM GRAVAÇÃO |
