Cliente  
**CARBUY AUTOMOTIVE BUSINESS LTDA**

| | | | <b>HYUNDAI/HB20S 1.0M</b> | |
| <b>2015</b> | <b>2015</b> | | | |

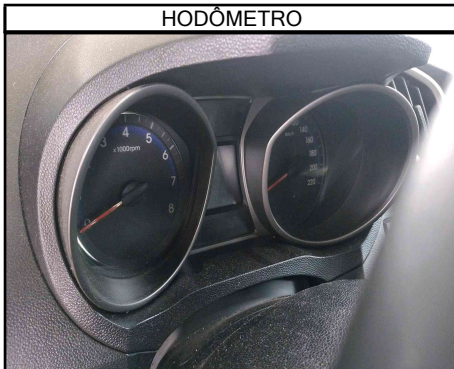
AIR BAG NAO AVALIADO  
CAIXA DE RODA TRASEIRA ESQUERDA REPARADO(A)  
PAINEL DIANTEIRO SUPERIOR REPARADO(A)  
HODÔMETRO DESLIGADO  
CAIXA DE AR/ SOLEIRA ESQUERDA DANIFICADO(A)  
CAIXA DE AR/SOLEIRA DIREITA DANIFICADO(A)  
CAIXA DE RODA TRASEIRA DIREITA DANIFICADO(A)  
LONGARINA DIANTEIRA DIREITA DANIFICADO(A)  
LONGARINA DIANTEIRA ESQUERDA DANIFICADO(A)  
PAINEL TRASEIRO DANIFICADO

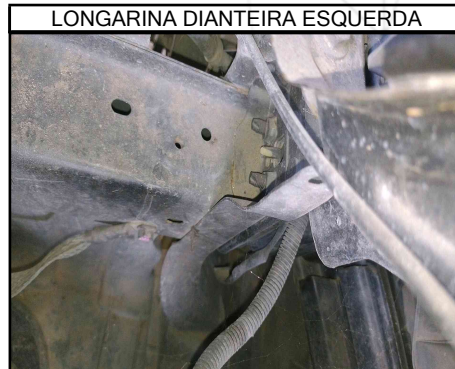
| LONGARINA DIANTEIRA ESQUERDA | | DANIFICADO(A) |

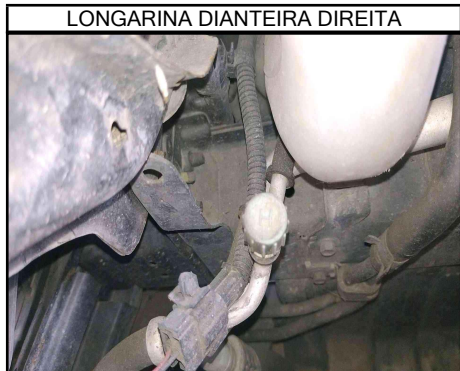
| LONGARINA DIANTEIRA DIREITA | | DANIFICADO(A) |

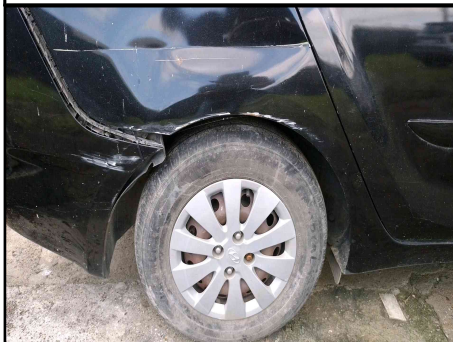
| CAIXA DE RODA TRASEIRA DIREITA | | DANIFICADO(A) |

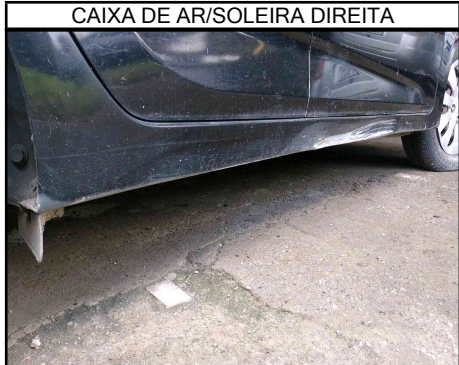
CAIXA DE AR/SOLEIRA DIREITA

| CAIXA DE AR DIREITA | | DANIFICADO(A) |

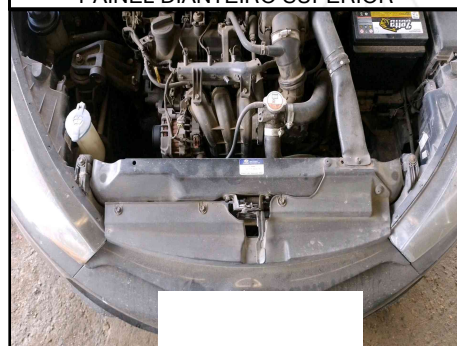
| PAINEL DIANTEIRO SUPERIOR | | REPARADO(A) |

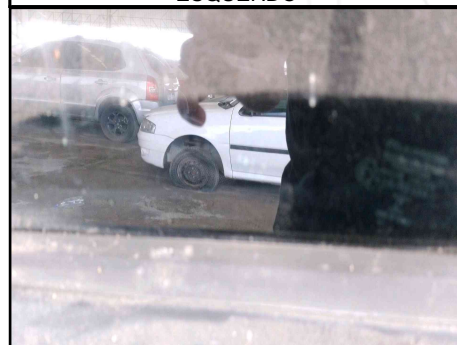
GRAVAÇÃO VIDRO DIANTEIRO  
ESQUERDO

| GRAVAÇÃO DO VIDRO DIANTEIRO ESQUERDO | | SEM GRAVAÇÃO |

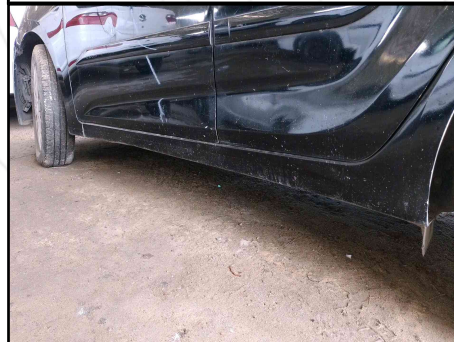
CAIXA DE AR/ SOLEIRA ESQUERDA

| CAIXA DE AR ESQUERDA | | DANIFICADO(A) |

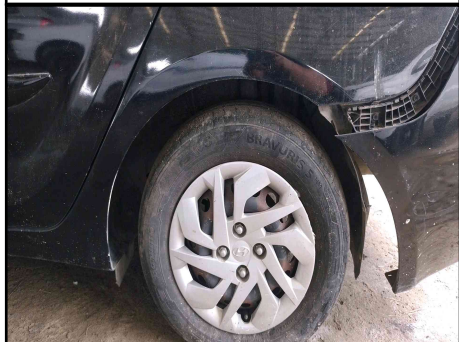
| CAIXA DE RODA TRASEIRA ESQUERDA | | REPARADO(A) |
