Cliente  
**BANCO BRADESCO FINANCIAMENTOS S.A.**

| | | | <b>HYUNDAI HB20 10M</b> | |
| | | | <b>COMFORT</b> | |

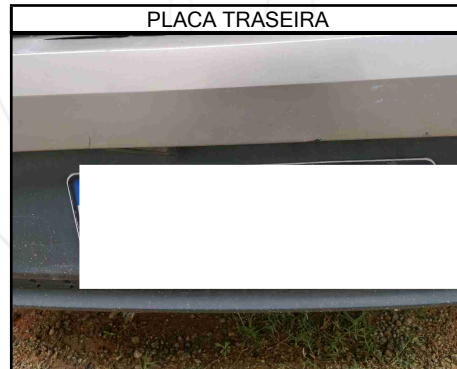
| PLACA TRASEIRA | | DANIFICADO(A) |

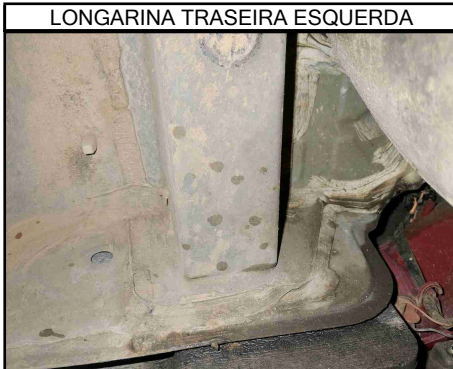
| LONGARINA TRASEIRA ESQUERDA | | DANIFICADO |

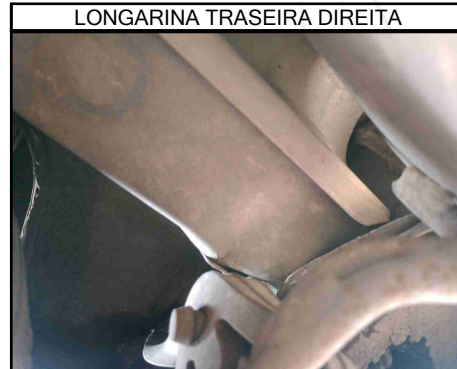
| LONGARINA TRASEIRA DIREITA | | DANIFICADO |

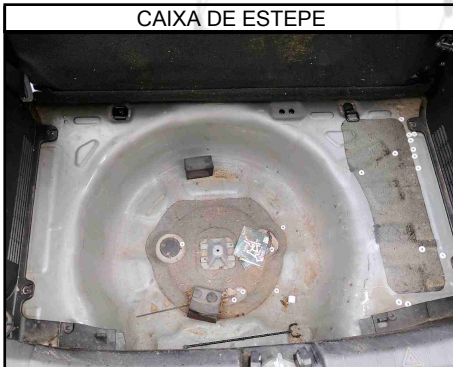
| CAIXA DE ESTEPE | | DANIFICADO |

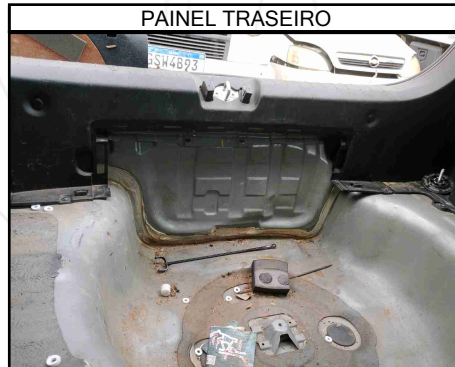
CAIXA DE AR/ SOLEIRA ESQUERDA - DANIFICADO(A) / CAIXA DE AR/SOLEIRA DIREITA - DANIFICADO(A) / CAIXA DE ESTEPE - DANIFICADO / CAIXA DE RODA TRASEIRA ESQUERDA - DANIFICADO(A) / LONGARINA TRASEIRA DIREITA - DANIFICADO / LONGARINA TRASEIRA ESQUERDA - DANIFICADO / PAINEL TRASEIRO - DANIFICADO

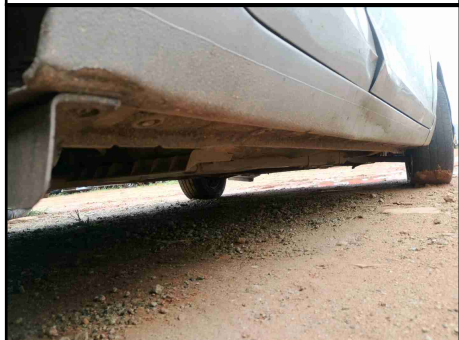
CAIXA DE AR/SOLEIRA DIREITA

| CAIXA DE AR DIREITA | | DANIFICADO(A) |

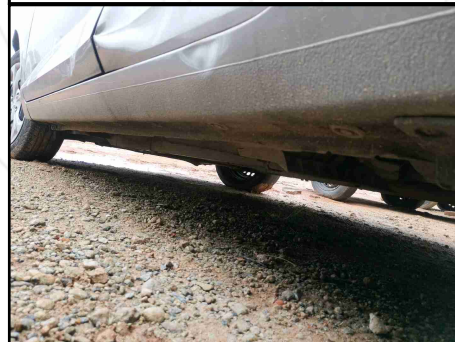
CAIXA DE AR/ SOLEIRA ESQUERDA

| CAIXA DE AR ESQUERDA | | DANIFICADO(A) |

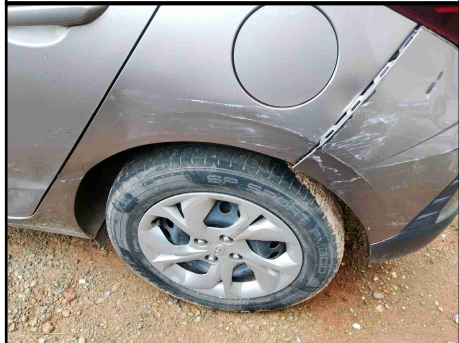
| CAIXA DE RODA TRASEIRA ESQUERDA | | DANIFICADO(A) |
