Cliente
BANCO BRADESCO FINANCIAMENTOS S.A.

DADOS DO VEÍCULO

PLACA	CHASSI	CHASSI BIN	MARCA/MODELO	
			CHEVROLET ONIX JOY	
ANO FABRICAÇÃO	ANO MODELO	MOTOR BIN	MOTOR OBSERVADO	COR
2019	2020			CINZA
COMBUSTÍVEL			KILOMETRAGEM	RENAVAM
ALCOOL/GASOLINA			264999	
CIDADE VISTORIA	ESTADO VISTORIA	UF VISTORIA	PAT. VISTORIA	
GOIÂNIA	GO	GO

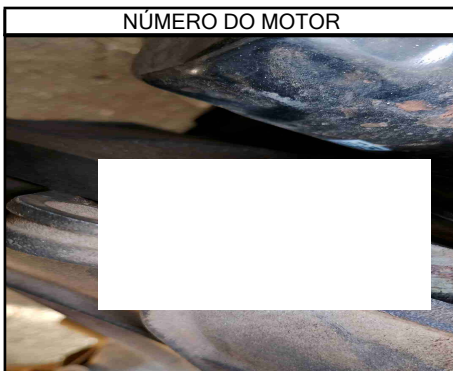
CAIXA DE ESTEPE - PAINEL TRASEIRO, DANOS/REPAROS
CAIXAS DE AR - SOLEIRA DIREITA, DANOS/REPAROS
CAIXAS DE AR - SOLEIRA ESQUERDA, DANOS/REPAROS
LONGARINA TRASEIRA DIREITA, DANOS/REPAROS
LONGARINA TRASEIRA ESQUERDA, DANOS/REPAROS
PAINEL DIANTEIRO SUPERIOR, DANOS/REPAROS
LONGARINA DIANTEIRA ESQUERDA, DANOS/REPAROS
NÚMERO DO MOTOR DIVERGENTE DA BASE BIN

DIVERGENTE DA BASE BIN
CONDIÇÃO NUMERAÇÃO DO CHASSI
