Cliente
BANCO BRADESCO FINANCIAMENTOS S

PLACA	CHASSI	CHASSI BIN	MARCA/MODELO
			TOYOTA HILUX CDSRXA4RD
ANO FABRICAÇÃO	ANO MODELO	MOTOR BIN	MOTOR OBSERVADO
2024	2024		
COMBUSTÍVEL			COR
DIESEL			BRANCA
CIDADE VISTORIA	ESTADO VISTORIA	UF VISTORIA	KILOMETRAGEM
CAMAÇARI	BA	BA	53476
			PATIO VISTORIA
			RENAVAM

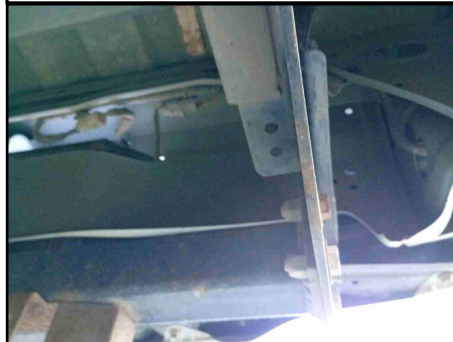
LONGARINA TRASEIRA DIREITA DANIFICADO
LONGARINA TRASEIRA ESQUERDA DANIFICADO
CAIXA DE RODA TRASEIRA DIREITA DANIFICADO(A)

DANIFICADO
LONGARINA TRASEIRA ESQUERDA

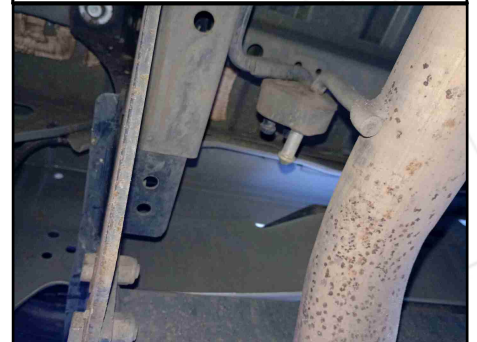
LONGARINA TRASEIRA DIREITA

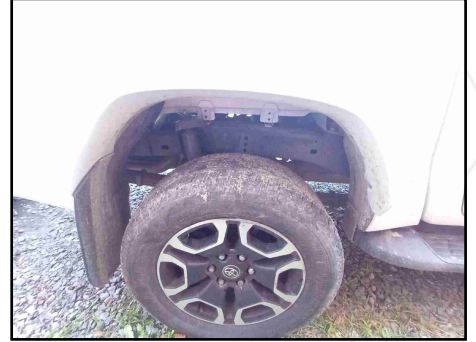
CAIXA DE RODA TRASEIRA DIREITA

DANIFICADO(A)
ASSOALHO CENTRAL DIREITO

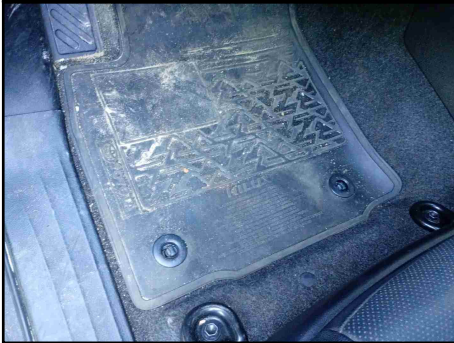
ETIQUETA ETA ASSOALHO

ETIQUETA ETA DO ASSOALHO	 	AUSENTE
NÚMERO DO MOTOR
