Cliente  
**CARBUY AUTOMOTIVE BUSINESS LTDA**

| ANO FABRICAÇÃO | ANO MODELO | MOTOR BIN | <b>YAMAHA MT03 ABS</b> | COR |

#### Observações:

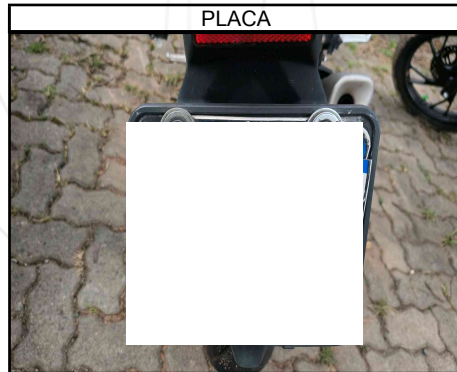
| CONDIÇÃO DA PLACA | | <b>DANIFICADA</b> |

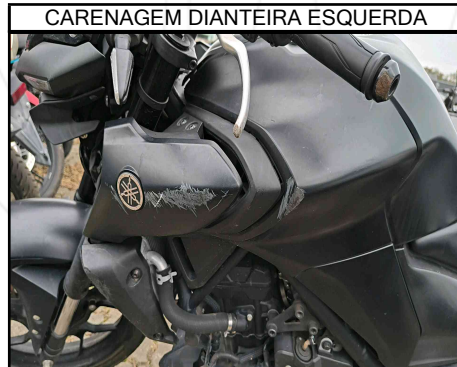
CARENAGEM DIANTEIRA ESQUERDA

**CARENAGEM DIANTEIRA ESQUERDA DANIFICADO(A)**  
**PLACA DANIFICADA**

| CARENAGEM ESQUERDA | | <b>DANIFICADO(A)</b> |
