**CLIENTE**

Cliente  
**CARBUY AUTOMOTIVE BUSINESS LTDA**

**DADOS DO VEÍCULO**

| | | | <b>VOLKSWAGEN GOL 10 GIV</b> | |

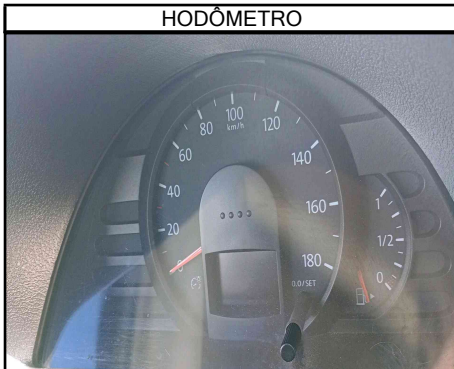
HODÔMETRO

| <b>ALCOOL/GASOLINA</b> | | | <b>INACESSÍVEL</b> | |

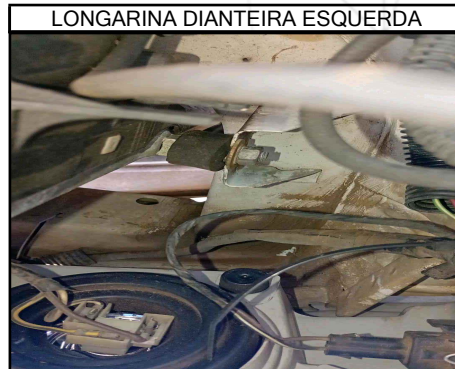
| LONGARINA DIANTEIRA ESQUERDA | | DANIFICADO(A) |

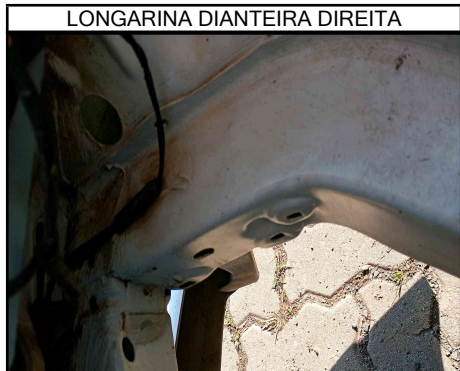
| LONGARINA DIANTEIRA DIREITA | | DANIFICADO(A) |

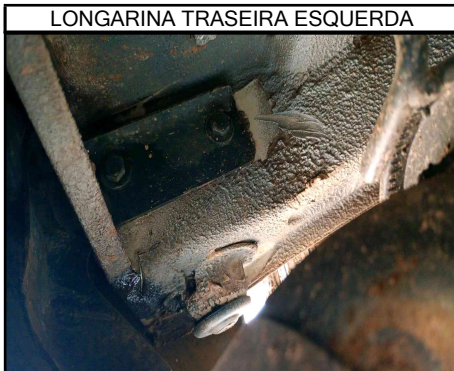
| LONGARINA TRASEIRA ESQUERDA | | DANIFICADO |

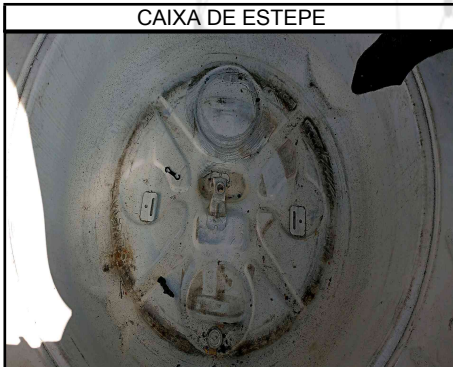
| CAIXA DE ESTEPE | | DANIFICADO |

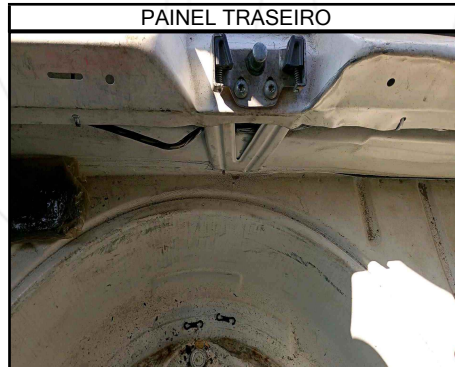
COLUNA CENTRAL DIREITA REPARADO(A)  
COLUNA CENTRAL ESQUERDA REPARADO(A)  
HODÔMETRO INACESSÍVEL  
CAIXA DE AR/ SOLEIRA ESQUERDA DANIFICADO(A)  
CAIXA DE AR/SOLEIRA DIREITA DANIFICADO(A)  
CAIXA DE RODA DIANTEIRA DIREITA DANIFICADO(A)  
CAIXA DE RODA TRASEIRA DIREITA DANIFICADO(A)  
CAIXA DE RODA TRASEIRA ESQUERDA DANIFICADO(A)  
LONGARINA DIANTEIRA DIREITA DANIFICADO(A)  
LONGARINA DIANTEIRA ESQUERDA DANIFICADO(A)  
PAINEL CORTA FOGO DANIFICADO(A)  
PAINEL DIANTEIRO SUPERIOR DANIFICADO(A)  
CAIXA DE ESTEPE DANIFICADO  
LONGARINA TRASEIRA ESQUERDA DANIFICADO  
PAINEL TRASEIRO DANIFICADO  
VEÍCULO REPARADO E COM RODAS MAIOR QUE A PERMITIDA

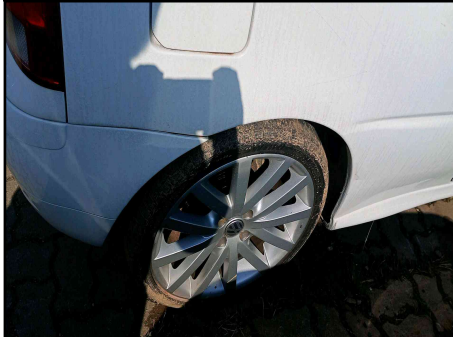
| CAIXA DE RODA TRASEIRA DIREITA | | DANIFICADO(A) |

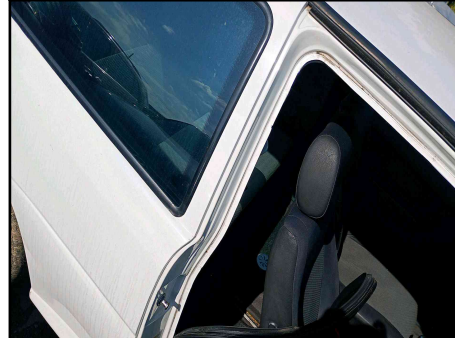
COLUNA CENTRAL DIREITA

REPARADO(A)

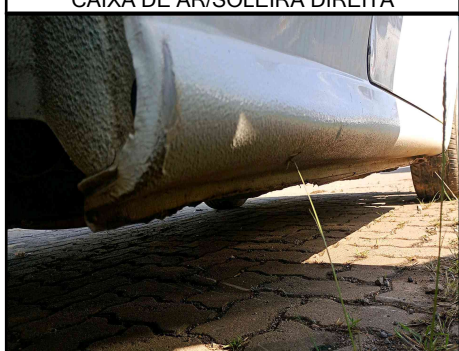
CAIXA DE AR/SOLEIRA DIREITA

| CAIXA DE AR DIREITA | | DANIFICADO(A) |

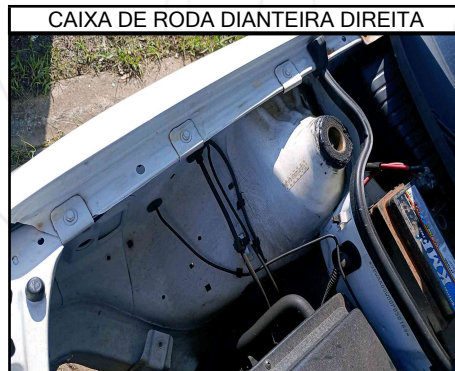
| CAIXA DE RODA DIANTEIRA DIREITA | | DANIFICADO(A) |

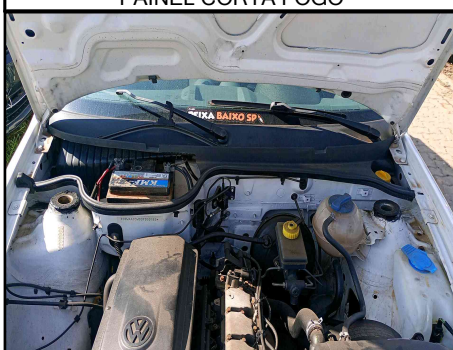
PAINEL CORTA FOGO

| PAINEL CORTA-FOGO | | DANIFICADO(A) |

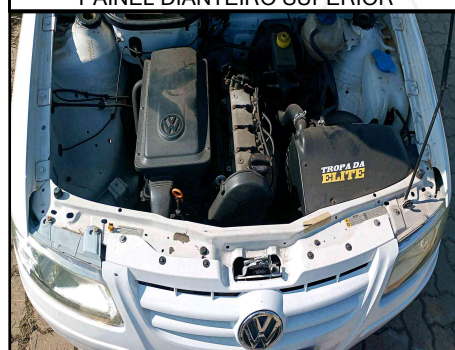
| PAINEL DIANTEIRO SUPERIOR | | DANIFICADO(A) |

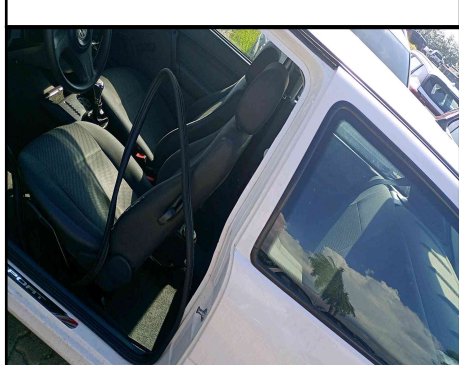
| COLUNA CENTRAL ESQUERDA | | REPARADO(A) |

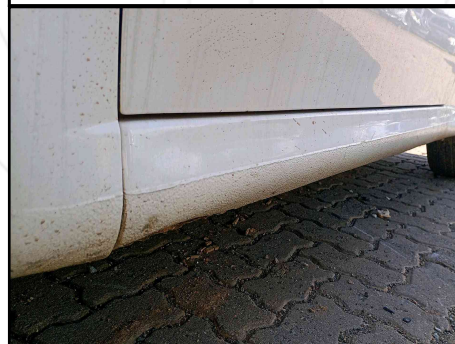
CAIXA DE AR/ SOLEIRA ESQUERDA

| CAIXA DE AR ESQUERDA | | DANIFICADO(A) |

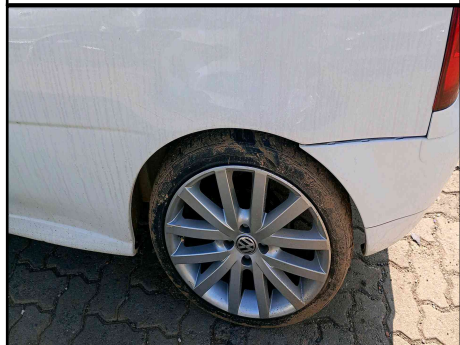
| CAIXA DE RODA TRASEIRA ESQUERDA | | DANIFICADO(A) |
