Cliente: **CARBUY AUTOMOTIVE BUSINESS LTDA**CPF / CNPJ: **35.626.178/0001-27**Dt. Pedido: **07/08/2026**Dt. Vistoria: **10/08/2026**Dt. Baixa: **11/08/2026**Local: **HUB**

Placa: **EQE3H37** Marca: **HONDA** Modelo: **CIVIC SEDAN (LXL C-AT 1.8 16v(New)(Flex))** Cód. Molicar: **01902151-3**  
Chassi: **93HFA6660BZ120883** Motor: **R18A6-1120906** Cor: **Prata** Portas: **4** Ano/Modelo: **2011 / 2011**  
Chassi BIN: **93HFA6660BZ120883** Motor BIN: **R18A6-1120906** Cor BIN: **PRATA** Combustível BIN: **ALCOOL/GASOLINA**  
Câmbio: **AUTOMATICO** Combustível: **Alcool/Gasolina** Renavam: **00322925320** KM: **119926** Cód. Fipe: **014065-1**

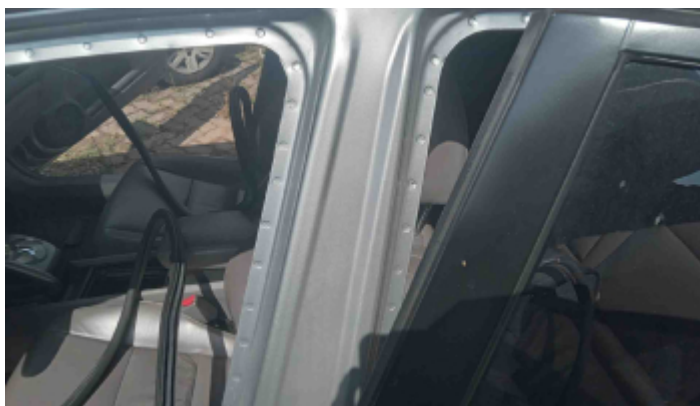
VEÍCULO APRESENTA DANOS NO CONJUNTO ESTRUTURAL DO MONOBLOCO (COLUNA CENTRAL ESQUERDA, CAIXA DE AR ESQUERDA, ASSOALHO DO MONO BLOCO, AVARIADOS) NECESSÁRIO LAUDO TÉCNICO DO INMETRO.

Foto Estrutura Coluna Central Esquerda

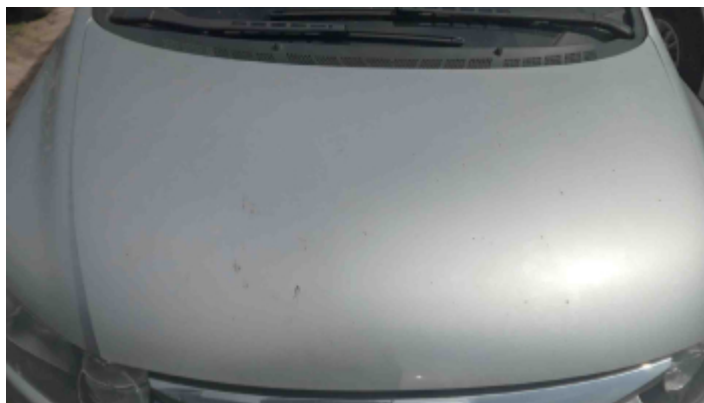
Foto Avaria Capô

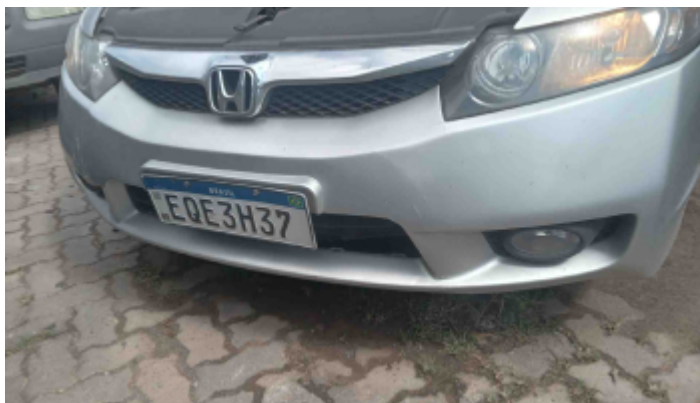
| Limpador de Para-brisa | Coluna Dianteira Direita | Coluna Traseira Direita | Paracheque D | Teto do Veículo | Carenagem Frontal |
| Sem Danos | Sem Danos | Sem Danos | Ralado | Bom | Sem Danos |

Foto Avaria Pára-Choque Dianteiro

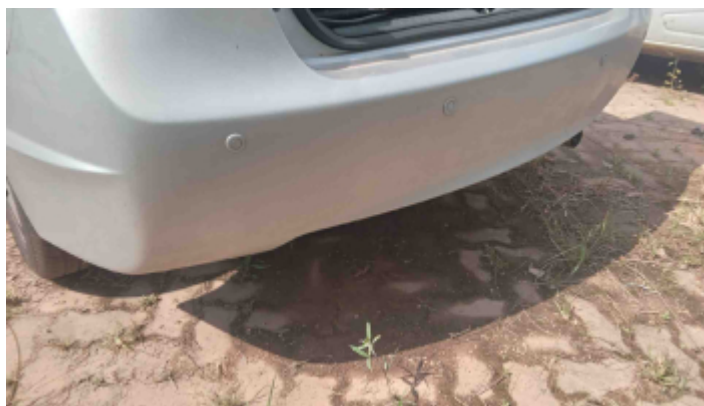
Foto Avaria Pára-Choque Traseiro

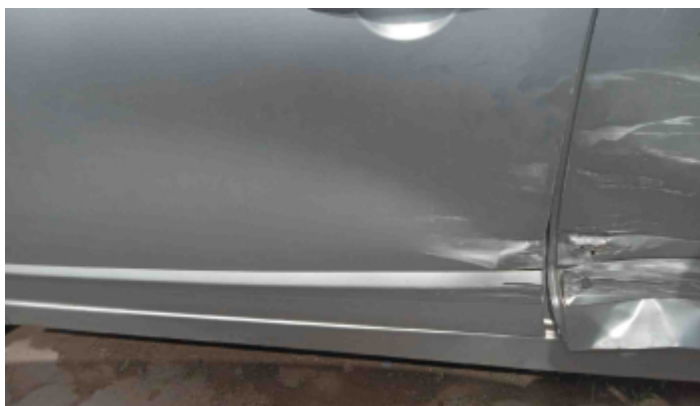
| Sem Danos | Sem Danos | Amassado | Sem Danos | Pneu Regular | |

Foto Avaria Porta Esquerda Dianteira

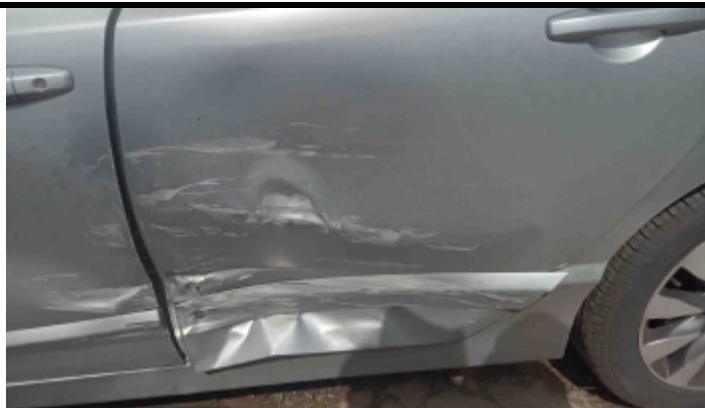
Foto Avaria Porta Esquerda Traseira
