BANCO ITAÚ
PLENAVER VISTORIA VEICULAR
CNPJ: 22.749.502/0001-52
(11) 5031-4102

Data:25/02/2025

Estado: Goiás Código MOLICAR: 04003080-5 RENAULT SANDERO AUTHENTIQUE 1.0 12V SCe 4p Eta./Gas. Ano Fabricação: 2018 Ano Modelo: 2019 Passageiros: 5 Peso em ordem de marcha(kg): 1011 Potência Máxima: 79 CV

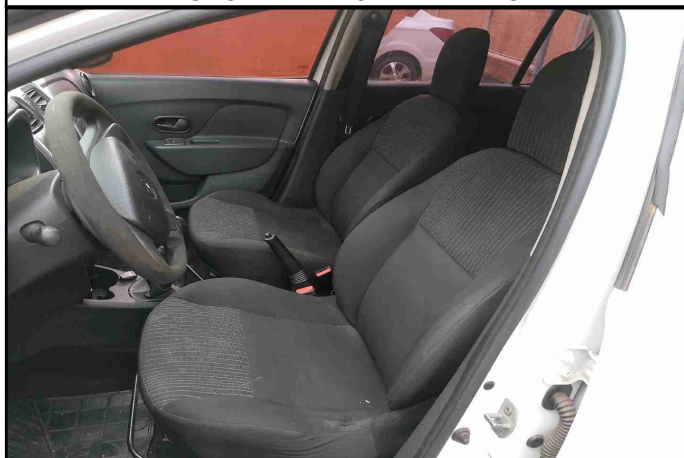
ESTOFAMENTO DIANTEIRO

ESCOSTO DE CABEÇA DIANTEIRO	Bom
ENCOSTO DE CABEÇA TRASEIRO	Bom
ESTOFADO	Ruim
TIPO DE ESTOFADO	Pano

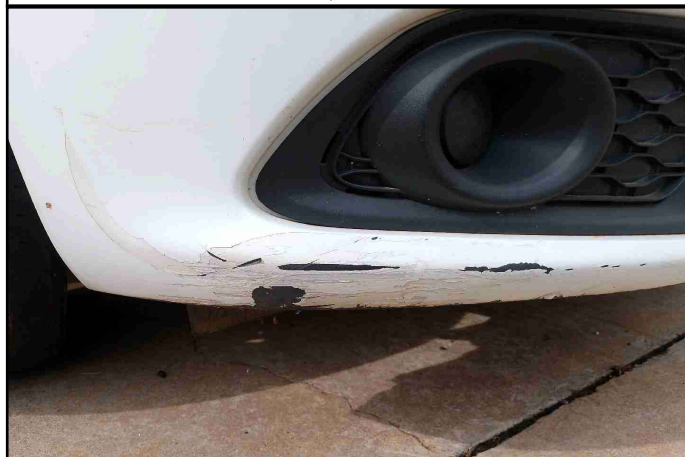
CAPÔ	Sem Danos
FAROL ALTO DIANTEIRO DIREITO	Funciona
FAROL DE NEBLINA DIREITO	Não Possui
FAROL DE NEBLINA ESQUERDO	Não Possui
FAROL ALTO DIANTEIRO ESQUERDO	Funciona
GRADE	Sem Danos
GRAVAÇÃO DO PARA-BRISA DIANTEIRO	Preservada
LANTERNA DIANTEIRA DIREITA	Funciona
LANTERNA DIANTEIRA ESQUERDA	Funciona
LIMPADOR DE PARA-BRISA DIANTEIRO	Possui
PARA-CHOQUE DIANTEIRO	Danificado Reparável
PARA-SOL	Possui
VIDROS ELÉTRICOS DIANTEIROS	Funcionando

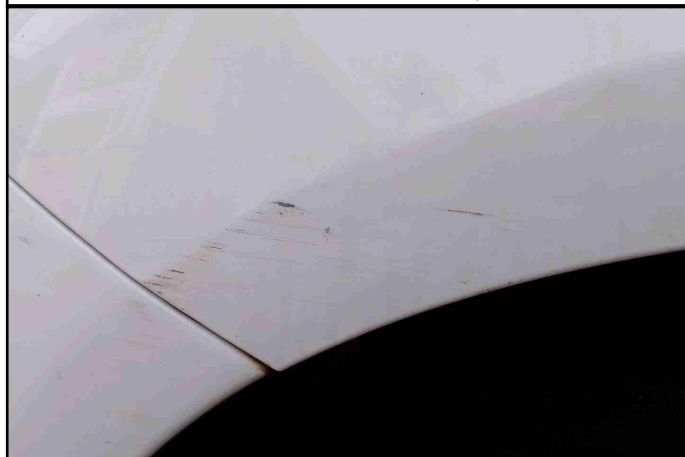
GRAVAÇÃO DO VIDRO DIANTEIRO	Preservada
GRAVAÇÃO DO VIDRO TRASEIRO	Preservada
LATERAL TRASEIRA ESQUERDA	Danificado Reparável
PARALAMA DIANTEIRO ESQUERDO	Danificado Reparável
PORTA DIANTEIRA ESQUERDA	Danificado Reparável
PORTA TRASEIRA ESQUERDA	Danificado Reparável

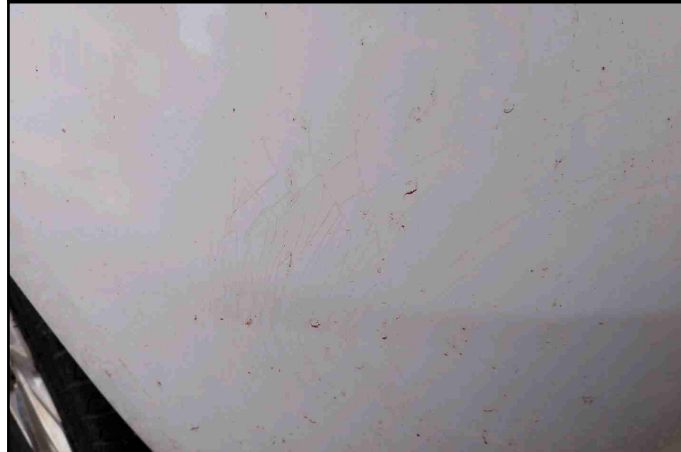
GRAVAÇÃO DO PARABRISA TRASEIRO	Preservada
LANTERNA TRASEIRA DIREITA	Funciona
LANTERNA TRASEIRA ESQUERDA	Funciona
LIMPADOR DE PARA-BRISA TRASEIRO	Possui
PARA-CHOQUE TRASEIRO	Danificado Reparável
PNEU ESTEPE	Necessário a Troca
PORTA MALAS	Sem Danos
VIDROS ELÉTRICOS TRASEIRO	Não Possui

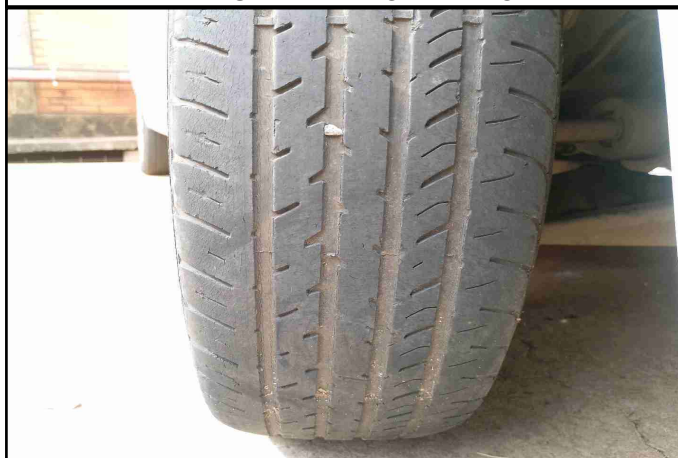
PNEU DIANTEIRO DIREITO	Necessário a Troca
PNEU DIANTEIRO ESQUERDO	Necessário a Troca
PNEU TRASEIRO DIREITO	Necessário a Troca
PNEU TRASEIRO ESQUERDO	Necessário a Troca
POSSUI CALOTAS	Possui
RODA ESTEPE	Sem Danos
TIPO DE RODA	Ferro
