DADOS DO VEÍCULO

PLACA	CHASSI	CHASSI BIN	MARCA/MODELO
			RENAULT/SANDERO AUTH
			10
ANO FABRICAÇÃO	ANO MODELO	MOTOR BIN	MOTOR OBSERVADO
2017	2018		
COMBUSTÍVEL			COR
GASOLINA/ALCOOL/GAS			PRATA
NATURAL			RENAVAM
			INACESSÍVEL
CIDADE VISTORIA	ESTADO VISTORIA	UF VISTORIA	PATIO VISTORIA
DUQUE DE CAXIAS	RJ	RJ

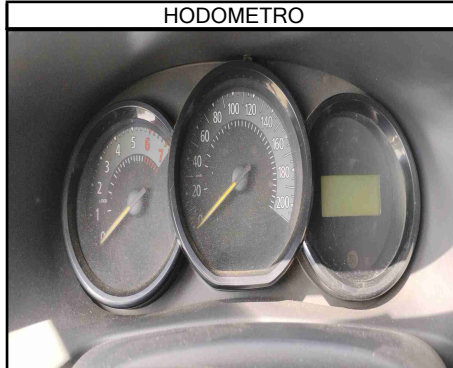
HODOMETRO INACESSÍVEL
CAIXA DE ESTEPE - PAINEL TRASEIRO LEVES DANOS/REPAROS
CAIXAS DE AR - SOLEIRA DIREITA LEVES DANOS/REPAROS
LONGARINA TRASEIRA DIREITA LEVES DANOS/REPAROS
LONGARINA TRASEIRA ESQUERDA LEVES DANOS/REPAROS
