Cliente: CARBUY AUTOMOTIVE BUSINESS LTDA

Local: VIP LEILÕES (SP)

Placa: DIO3F30 Marca: RENAULT Modelo: KWID (INTENSE 1.0 12V SCe ) Cód. Molicar: 04004403-8  
Chassi: 93YRBB007LJ138145 Motor: B4DA402Q157310 Cor: Branca Portas: 4 Ano/Modelo: 2019 / 2020  
Chassi BIN: 93YRBB007LJ138145 Motor BIN: B4DA402Q157310 Cor BIN: BRANCA Combustível BIN: ALCOOL/GASOLINA  
Câmbio: MANUAL Combustível: Alcool/Gasolina Renavam: 01205392758 KM: Digital N/V Cód. Fipe: 025267-0

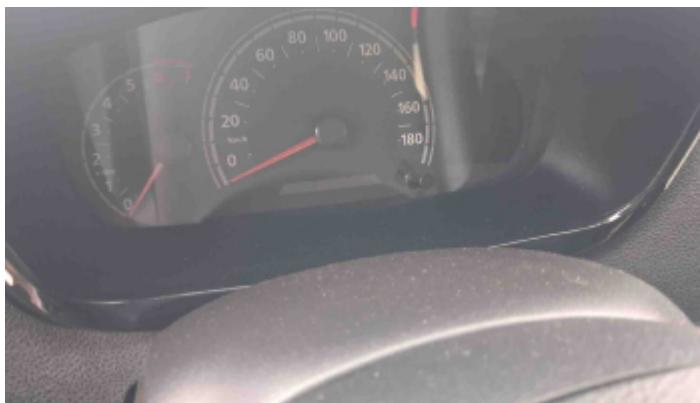
Foto do odômetro

**VII - Conservação****RUIM****VIII - Comentários****NÃO FOI POSSÍVEL COLETAR A QUILOMETRAGEM, VEÍCULO NÃO LIGA O CONTATO.****VEÍCULO APRESENTA DANOS NO CONJUNTO ESTRUTURAL DO MONOBLOCO (CAIXA DE AR DIREITA/ESQUERDA, ASSOALHO DO MONO BLOCO, COLUNAS ESQUERDA, AVARIADOS) NECESSÁRIO LAUDO TÉCNICO DO INMETRO.**

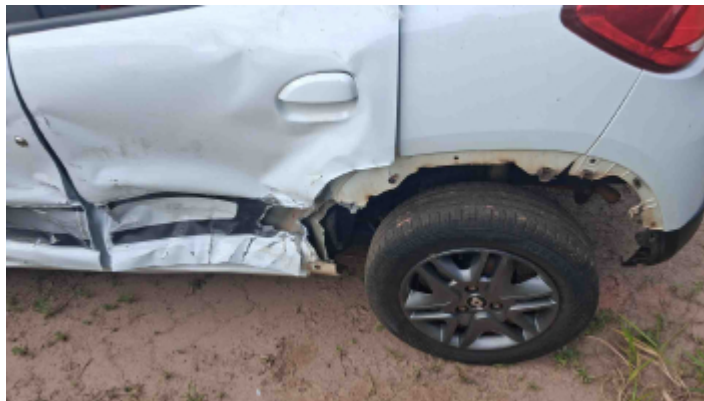
Lateral Esquerda; Porta Esquerda Dianteira; Porta Esquerda Traseira

Foto Avaria Lateral Esquerda

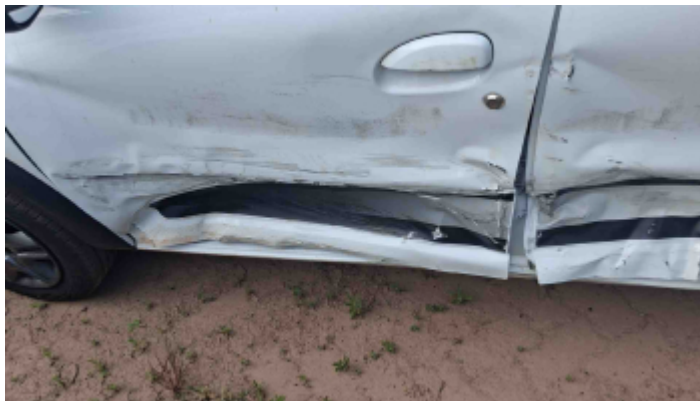
| Sem Danos | Sem Danos | Amassado | Sem Danos | Pneu Bom | |

Foto Avaria Porta Esquerda Dianteira

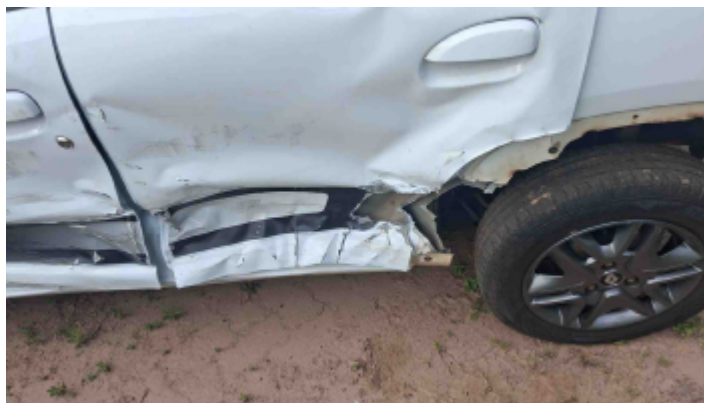
Foto Avaria Porta Esquerda Traseira
