Cliente  
**CARBUY AUTOMOTIVE BUSINESS LTDA**

**DADOS DO VEÍCULO**

| | | | <b>I LR LR EVOQUE<br/>PRESTIGE 5D</b> | |

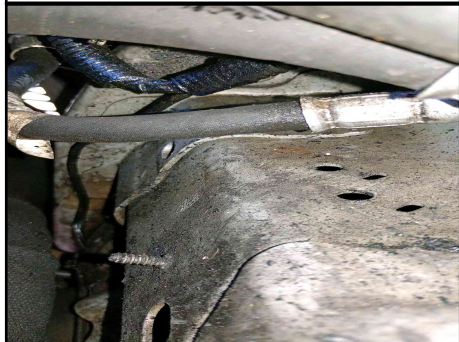
| LONGARINA DIANTEIRA DIREITA | | DANIFICADO(A) |

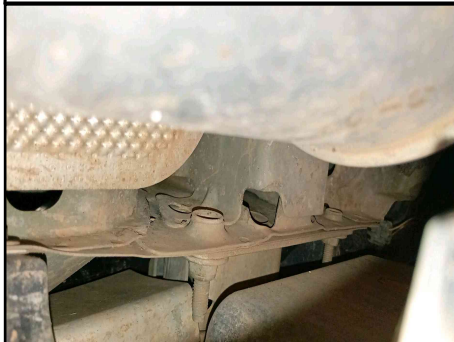
| LONGARINA TRASEIRA ESQUERDA | | DANIFICADO |

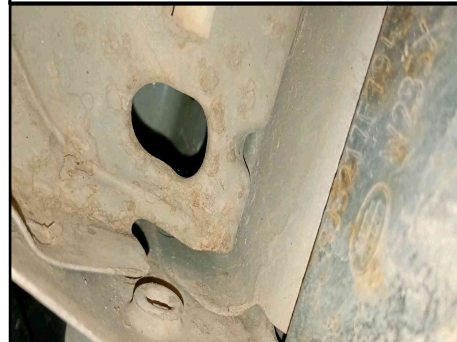
| LONGARINA TRASEIRA DIREITA | | DANIFICADO |

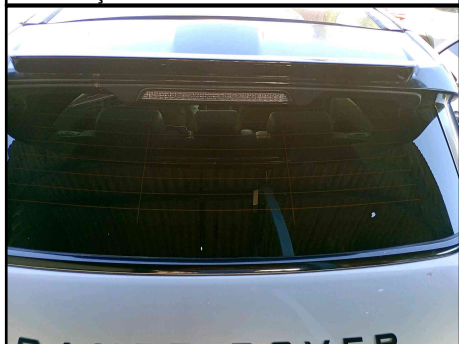
GRAVAÇÃO VIDRO TAMPA PORTA MALAS

| GRAVAÇÃO DO VIGIA TRASEIRO | | SEM GRAVAÇÃO |

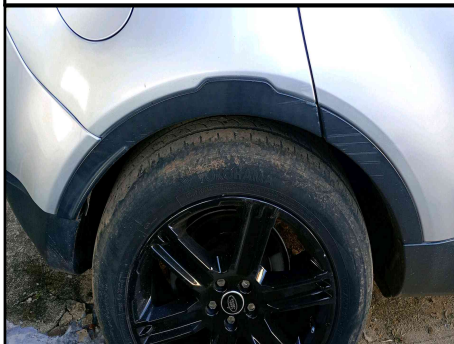
| CAIXA DE RODA TRASEIRA DIREITA | | REPARADO(A) |

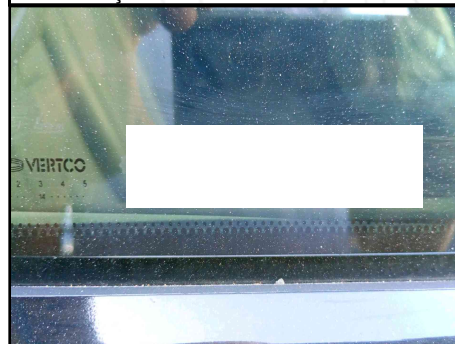
GRAVAÇÃO VIDRO TRASEIRO DIREITO

| GRAVAÇÃO DO VIDRO TRASEIRO DIREITO | | REMARCADADO |

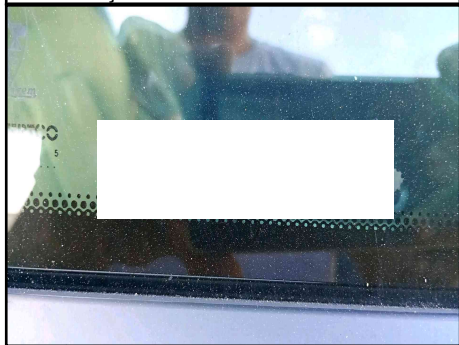
GRAVAÇÃO VIDRO DIANTEIRO DIREITO

| GRAVAÇÃO DO VIDRO DIANTEIRO DIREITO | | REMARCADADO |

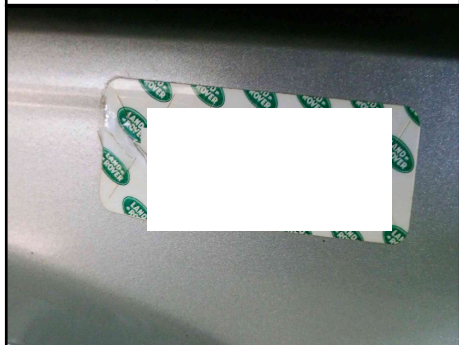
ETIQUETA ETA COLUNA

| ETIQUETA ETA DA COLUNA | | COM NUMERAÇÃO ILEGÍVEL OU INCOMPLETA |

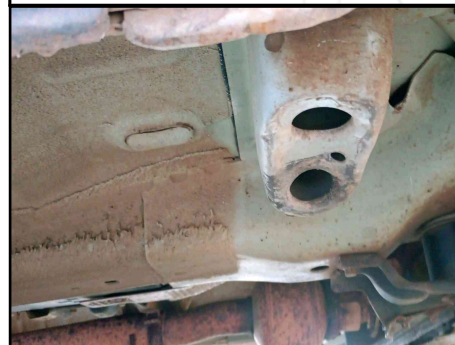
| ASSOALHO CENTRAL DIREITO | | DANIFICADO(A) |

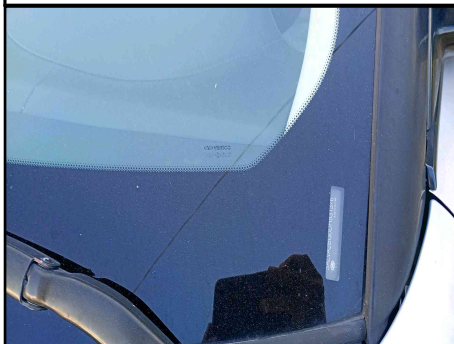
GRAVAÇÃO VIDRO PARABRISA

| GRAVAÇÃO DO VIDRO DO PARA-BRISA | | SEM GRAVAÇÃO |

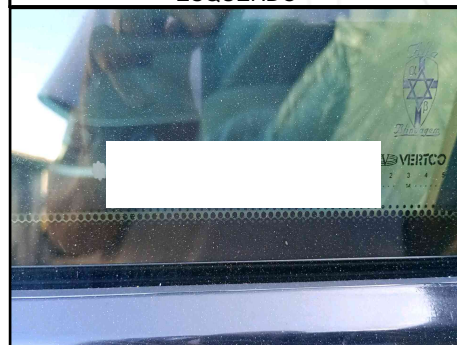
GRAVAÇÃO VIDRO DIANTEIRO  
ESQUERDO

| GRAVAÇÃO DO VIDRO DIANTEIRO ESQUERDO | | REMARCADADO |

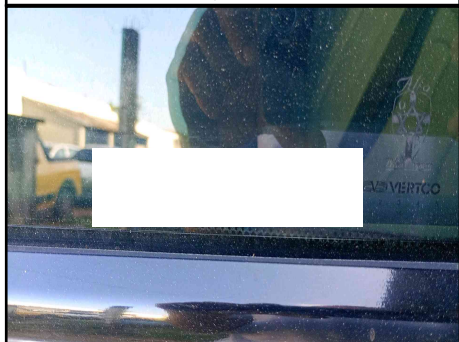
GRAVAÇÃO VIDRO TRASEIRO  
ESQUERDO

| GRAVAÇÃO DO VIDRO TRASEIRO ESQUERDO | | REMARCADADO |

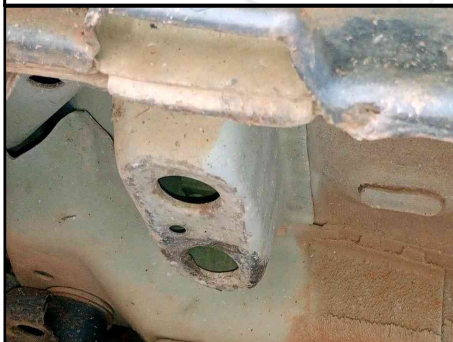
| ASSOALHO CENTRAL ESQUERDO | | DANIFICADO(A) |

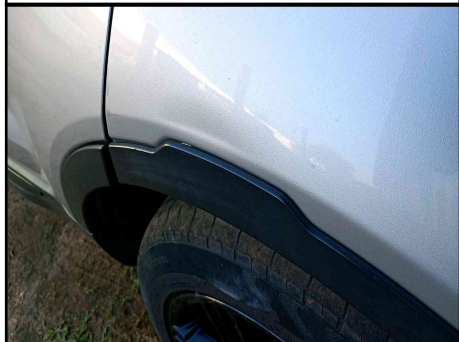
| CAIXA DE RODA TRASEIRA ESQUERDA | | REPARADO(A) |
