Cliente: **CARBUY AUTOMOTIVE BUSINESS LTDA**CPF / CNPJ: **35.626.178/0001-27**Dt. Pedido: **02/08/2026**Dt. Vistoria: **31/08/2026**Dt. Baixa: **02/09/2026**Local: **CARBUY**

Proprietário: **MAPFRE**Cidade: **VALINHOS**UF: **SP****I - Dados do Veículo****STATUS AVARIAS:**

Placa: **EUV8E29** Marca: **MERCEDES-BENZ** Modelo: **GLC 220 (OFF-ROAD 2.0 16V TB 4MATIC)** Cód. Molicar: **03549003-2**

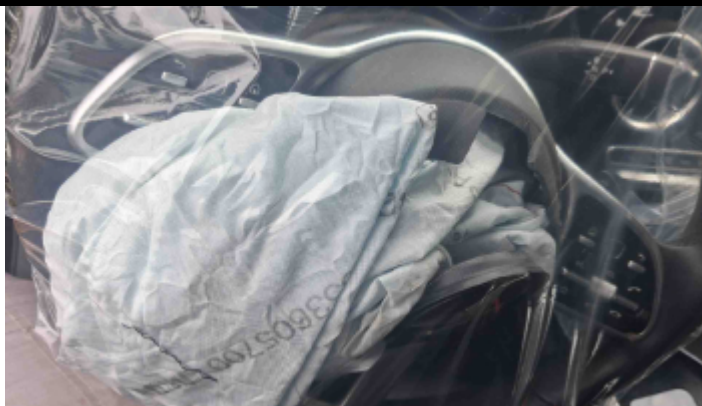
| Deflagrado | Com Danos | Sem Danos | Sem Danos | Sem Danos | |

PAINEL DIANTEIRO DANIFICADO;  
CRASH BOXA DIANTEIRO ESQUÉRDO DANIFICADO;  
AIR BAG MOTORISTA;  
AIR BAG PASSAGEIRO;

Foto Air Bag

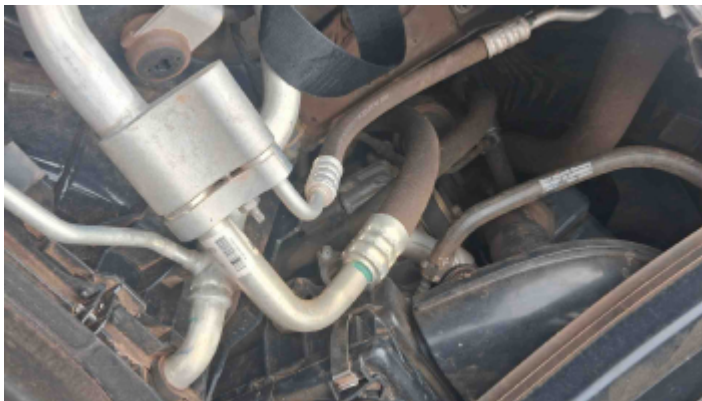
Foto Ar Condicionado

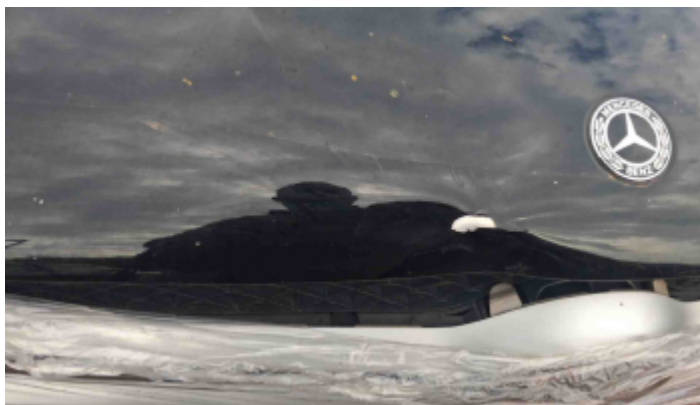
| Capo | Farol D. Esquerdo | Farol D. Direito | Grade | Gravação Para-brisa | Para-brisa |
|---|---|---|---|---|---|
| Com Danos | Com Danos | Com Danos | Com Danos | Sem Danos | Com Danos |

Foto Avaria Capô

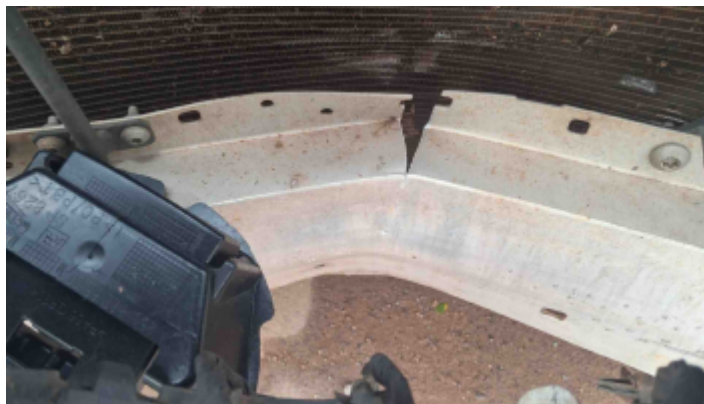
Foto Avaria Painel/Saia Dianteiro

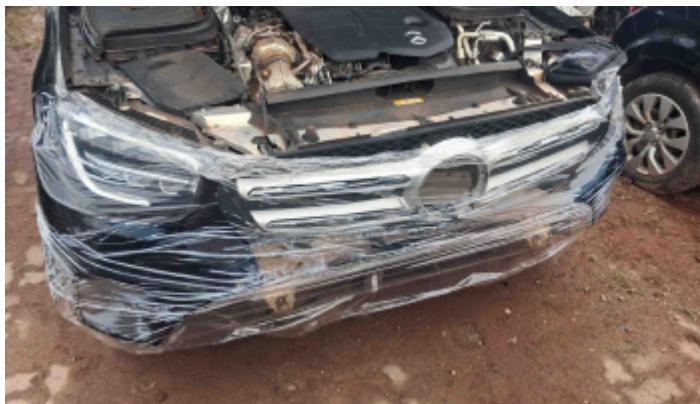
| Capo | Farol D. Esquerdo | Farol D. Direito | Grade | Gravação Para-brisa | Para-brisa |
|---|---|---|---|---|---|
| Sem Danos | Sem Danos | Sem Danos | Com Danos | Bom | Sem Danos |

Foto Avaria Pára-Choque Dianteiro

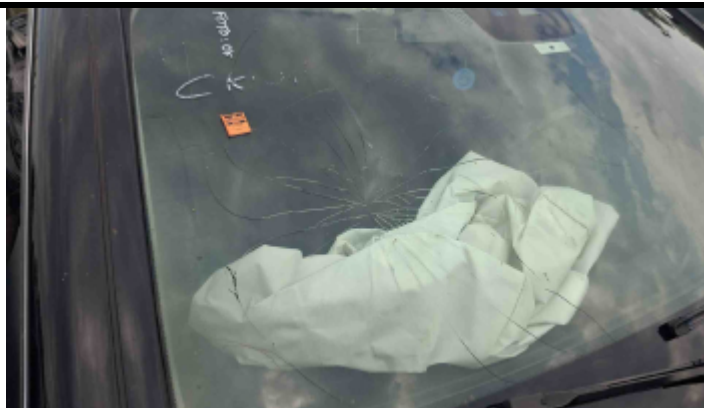
Foto Avaria Vidro Pára-brisa

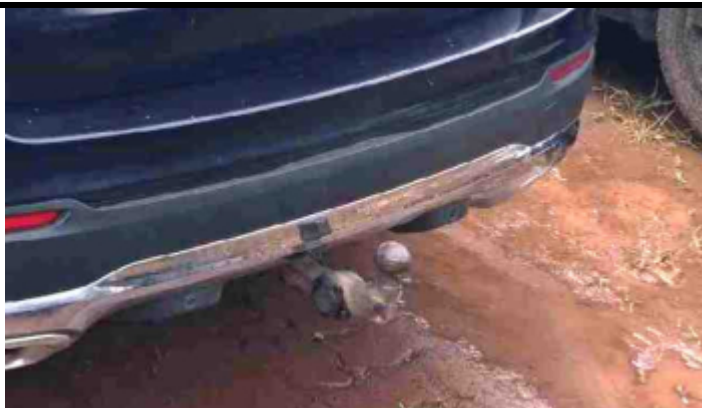
VEÍCULO POSSUI ENGATE PRA REBOQUE.  
VEICULO POSSUI DANOS NO CONUNTO ESTRUTURAL:

Foto do Engate
